## IGLESIA CATEDRAL DE SANTA MARÍA. (MURCIA)

Catedral (fachada norte-portada de las Cadenas). Obras de emergencia.

Fachada norte y girola. Obras de emergencia.

Obras de emergencia en la Torre. Cuerpo de campanas y conjuratorios.

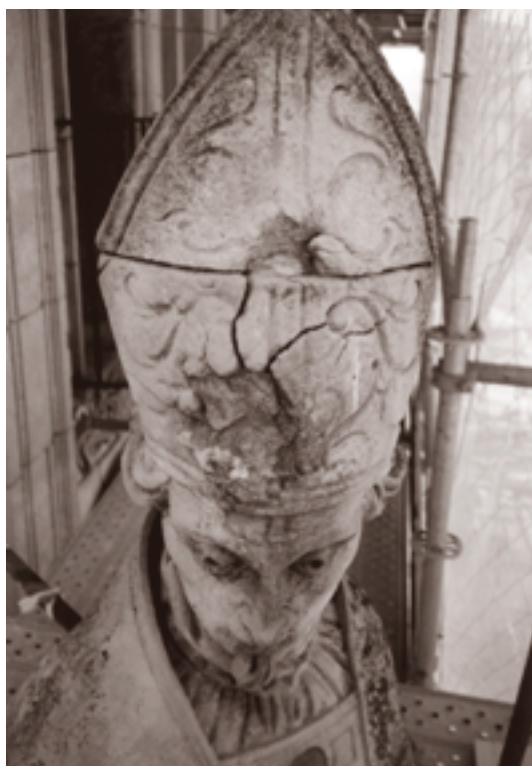
ANTERIOR A LA INTERVENCIÓN

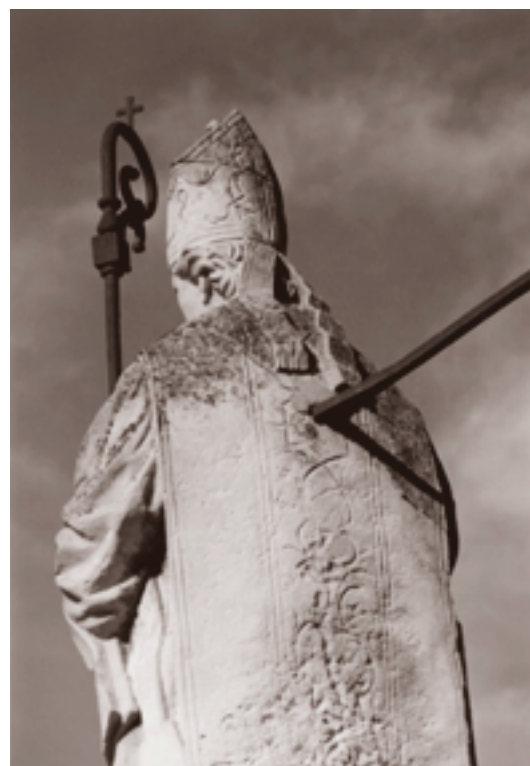
ANTERIOR A LA INTERVENCIÓN

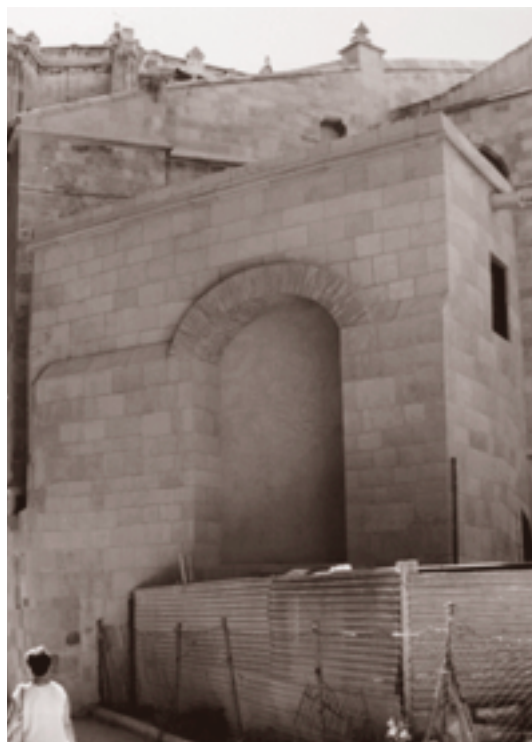
ANTERIOR A LA INTERVENCIÓN

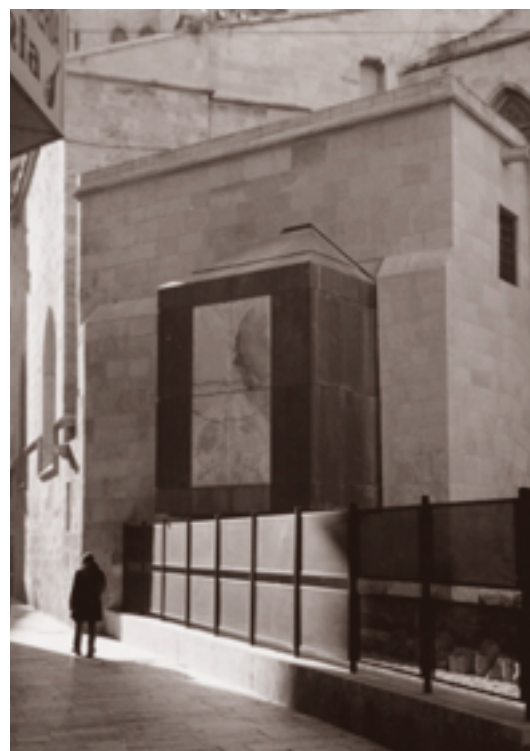
POSTERIOR A LA INTERVENCIÓN

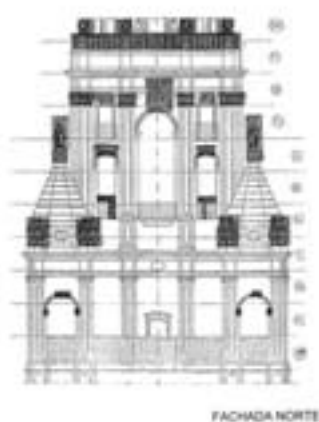
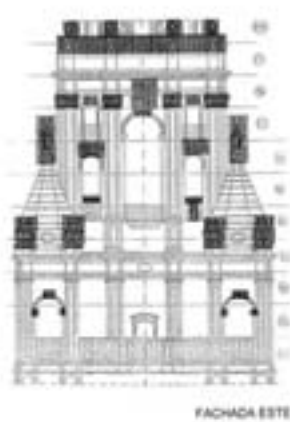
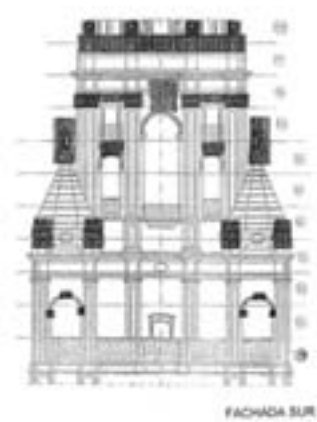
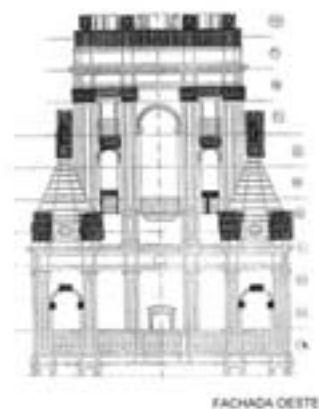
PRECONSOLIDACIÓN DE LA PIEDRA CALIZA. TORRE

miento consolidante de la piedra que hubo que acometer, y que no hicieron necesario este otro tratamiento. Preconsolidación de elementos pétreos. Aparecen aumentos importantes en las naves del Crucero (zonas superiores de las mismas, con descomposición generalizada descubierta en torno a las vidrieras) y, en menor medida, en la Capilla de Rodrigo Gil de Junterón, donde la ornamentación profusa de las bóvedas presentaban una arenización que urgió al tratamiento para evitar su progresivo deterioro.

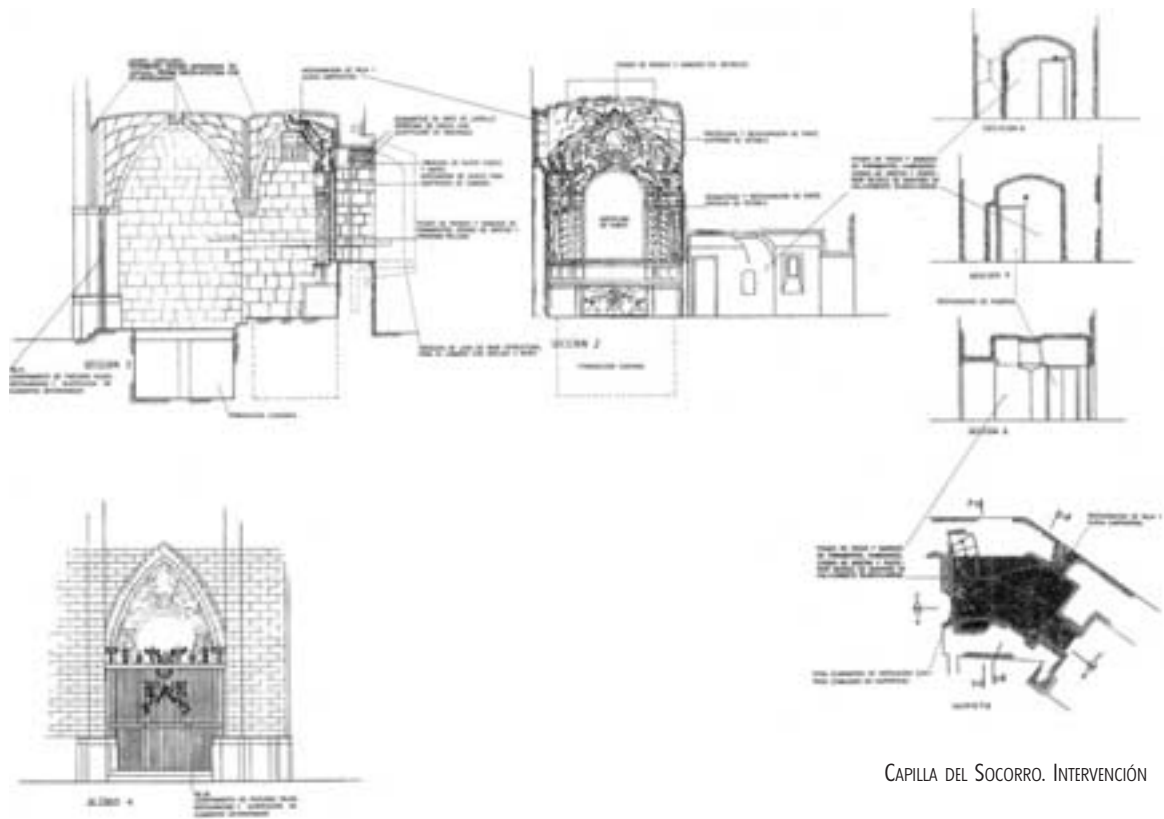
CAPILLA DEL SOCORRO. INTERVENCIÓN

A la Capilla del Socorro se accede desde la girola a través de una rejería-cancela, con dos hojas abatibles centrales y remate con crestería de forja, así como el dibujo de arco ojival superpuesto a la zona de dintel también tratado de la misma forma. Los escudos habían perdido sus cuarteles y faltaban piezas de la crestería, amén del general deterioro y suciedad.

El junteado de las sillerías era exagerado o estaba deteriorado.

La sacristía quedó saneada, restituyendo sus revestimientos y sustituyendo la carpintería de ventana. Las puertas de madera se repasaron y trataron con antixilófagos.

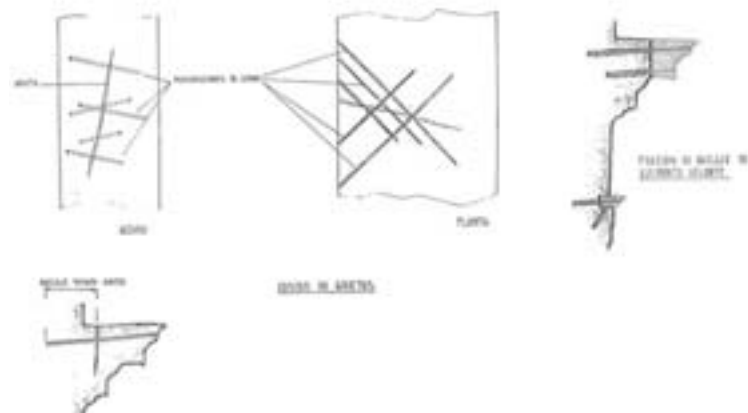
CUERPO DE CAMPANAS Y CONJURATORIOS

a) La fisura detectada que dió origen a la actuación de Emergencia, en la imagen orientada al N.E., era, en efecto, una fractura con bordes exteriores distantes entre sí entre 5 y 10 mm. Rodeaba la imagen en forma transversal, y se motivaba en el anclaje de la barra de fundición que la conectaba con el cuerpo de la Torre. La barra, oxidada, se adentraba en el interior de la figura, y sería el origen de la fractura. Había señales de reparación superficial en el encuentro, con mortero de cemento.

c) En el nivel bajo la balaustrada superior de coronación del Cuerpo de Campanas, y justo sobre la cornisa que remata el Cuerpo, nos encontramos unos bloques de piedra fracturados, aunque en su sitio, en inminente peligro de desprenderse. Separados con las manos se descubrió en su interior las cabezas de anclaje de las barras de fundición que por el interior arriostan la escalera de buzón que conduce por el centro de la Torre a los cuerpos superiores de ella. La expansión por la oxidación de las barras había reventado la piedra.

Se desprendió totalmente la zona fracturada por expansión. Al quedar aparente la cabeza del anclaje, se saneó ésta y se fue separando la barra horizontal de la piedra hasta un metro de profundidad por rozamiento con taladros. Posteriormente se encaminó la barra con un tubo holgado de PVC (abierto en canal y cerrado por elasticidad) para inyectar en su interior resina epoxi. El resto del hueco se retacó con mortero, y posteriormente se resituó la piedra desprendida cosiéndola por el método expuesto en el párrafo anterior. En los casos en que no se pudo recuperar la piedra, se procedió a un injerto con piedra de las mismas características.
