RESTAURACIÓN DEL TEATRO APOLO EN EL ALGAR - CARTAGENA

Antonio Giménez Flores, Arquitecto.

José Montoro Guillén, Arquitecto.

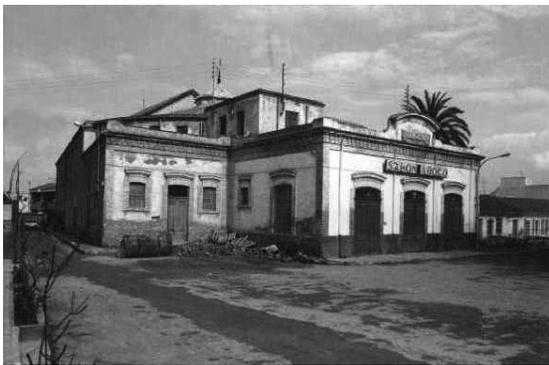
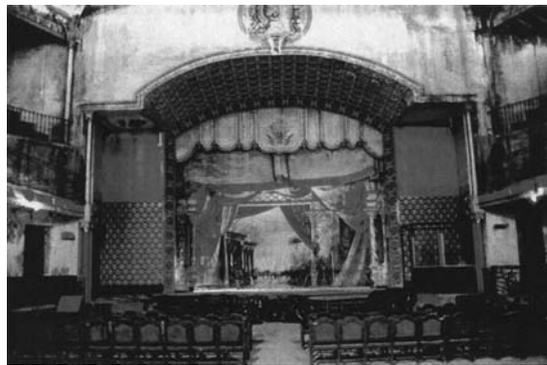
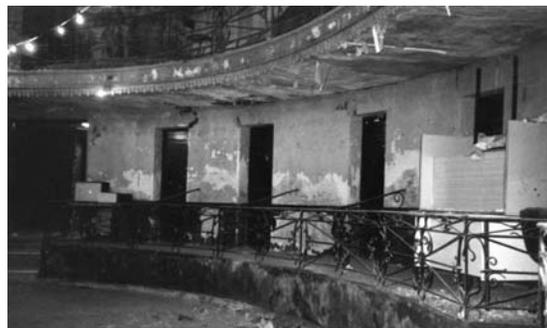
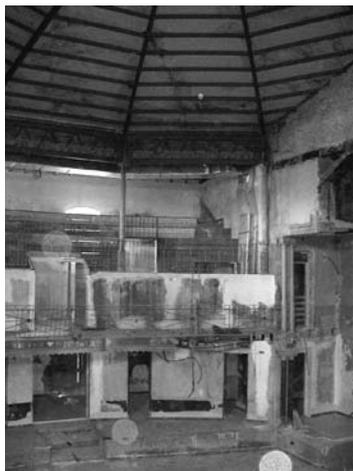
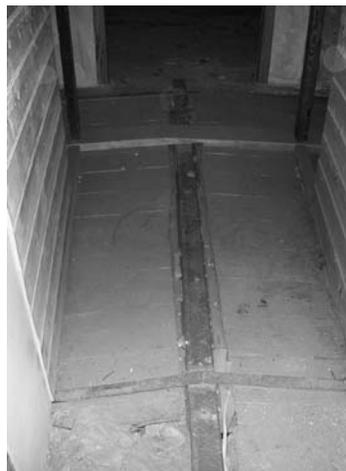
Sobre el estado de conservación de la edificación, con anterioridad al proyecto de 2006, podríamos decir que era Bueno, aunque quedaban pendientes de ejecutar algunas partidas de obra que cubrían ciertas carencias, que podemos resumir en:

- Sistema estructural en escenario y palcos de proscenio.
- Restauración y revestimiento de elementos de boca de escenario.
- Resolver filtraciones de cubierta de platea y escenario y terraza en cubierta de foyer.
- Dotación y restauración de carpintería y cerrajería.
- Restauración y reposición de escayola artística en zonas de escenario.
- Ejecución de instalaciones.
- Revestimientos interiores, pinturas, falsos techos, vidrios, etc.
- Tramoya, luz y sonido para el nuevo Teatro.

Figuras 13 a 17. Diferentes imágenes del estado de conservación del Teatro Apolo antes de la intervención.
