CASINO DE MURCIA

RESTAURACIÓN FACHADA PRINCIPAL CASINO DE MURCIA.

RESTAURACIÓN DE CUBIERTAS Y FACHADAS LATERALES EN EL CASINO DE MURCIA

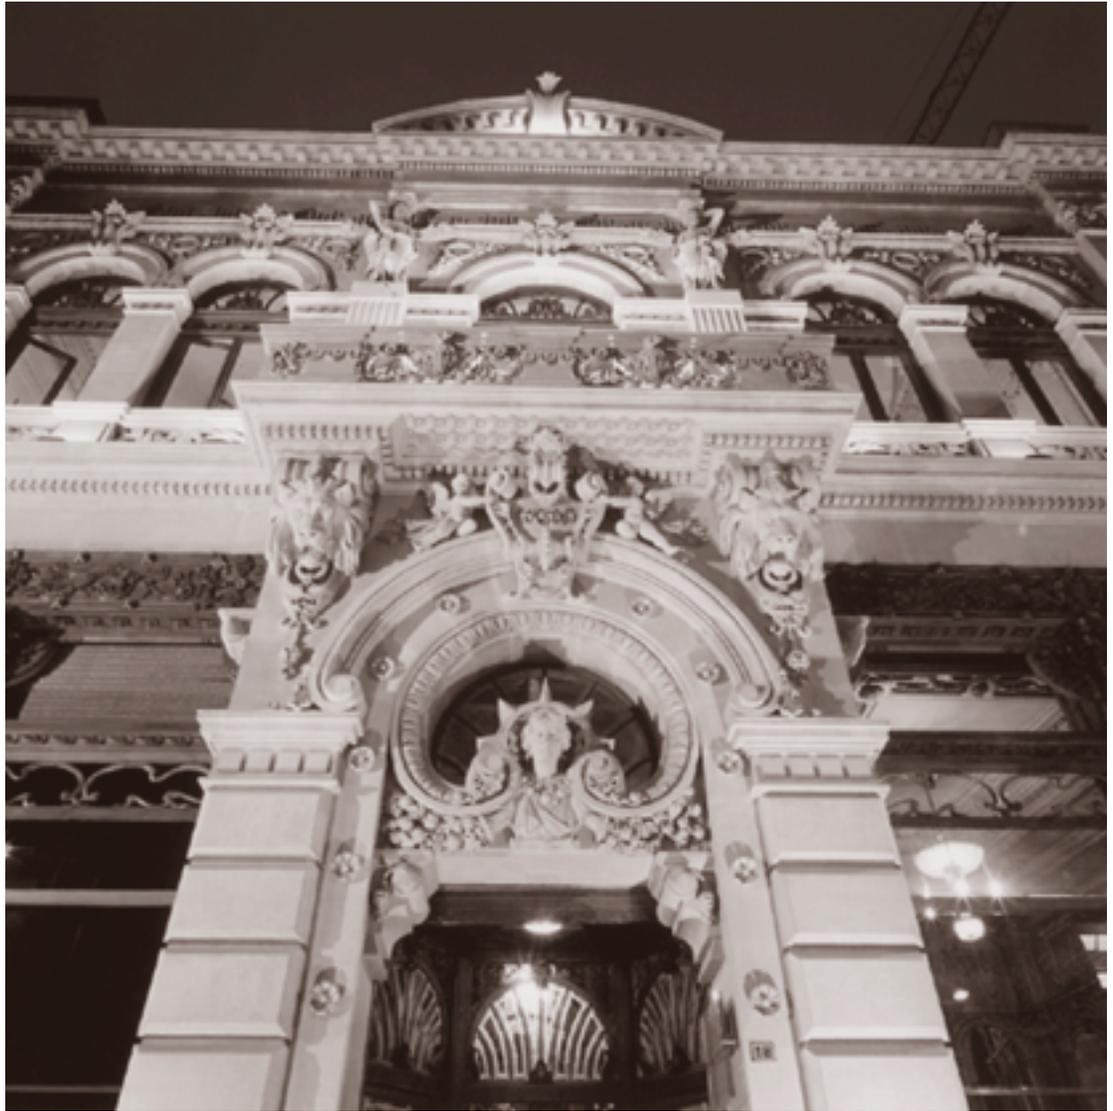
POSTERIOR A LA INTERVENCIÓN

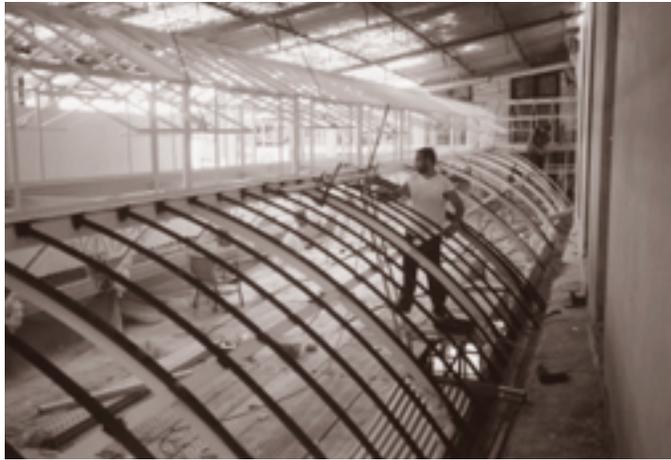
DURANTE LA INTERVENCIÓN

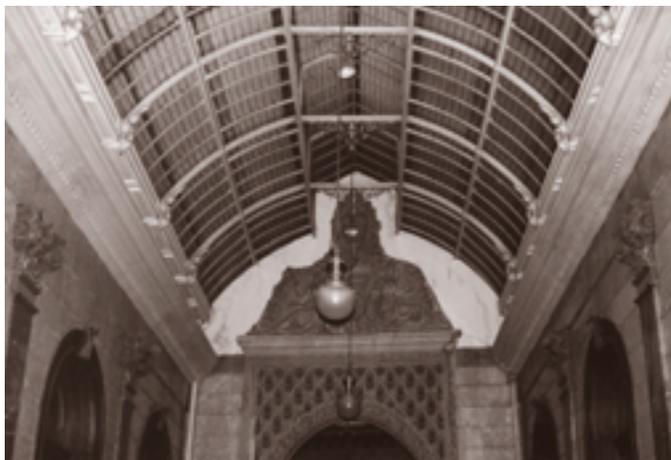
ANTERIOR A LA INTERVENCIÓN

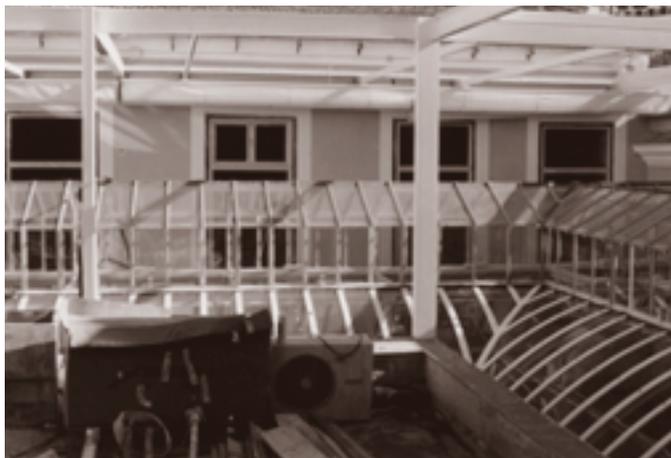
DURANTE LA INTERVENCIÓN

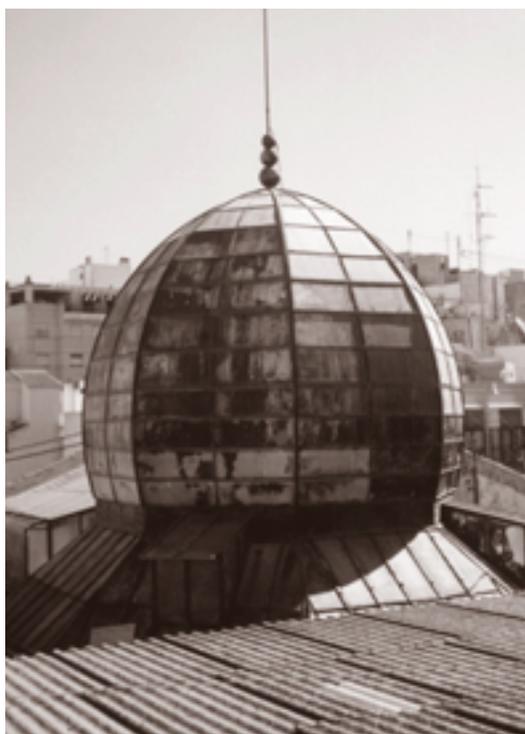
En los Pasajes, el vidrio original se encontraba sustituido por placa ondulada de poliéster dispuesta transversalmente para favorecer la adaptación a la curvatura de la estructura principal. A su vez, existía en superposición otra estructura y otras placas similares para evitar goteras y proteger de la insolación excesiva.

ANTERIOR A LA INTERVENCIÓN

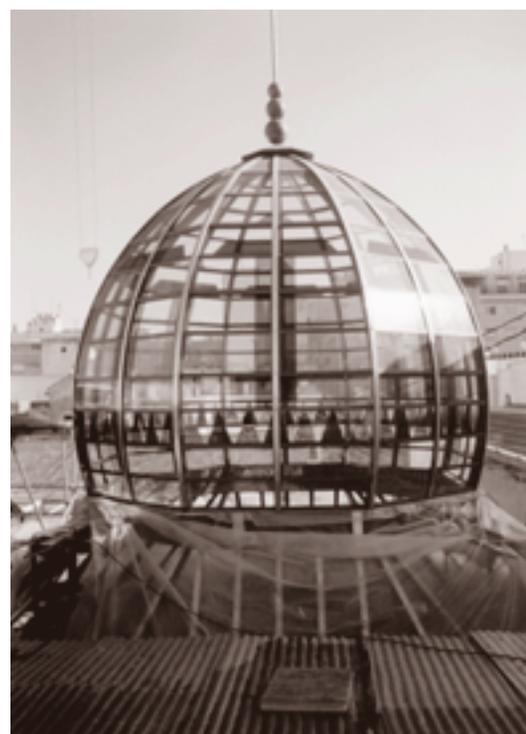
POSTERIOR A LA INTERVENCIÓN

Desde un principio pensamos recuperar los vidrios curvados (laminados translúcidos) sobre la estructura restaurada, y conscientes de la necesidad de una protección solar, instalar un conjunto de lamas de aluminio lacado de gran formato que, sobre otra estructura porticada sobrepuesta a la del pasaje, se orientara y graduara inclinándose por medio de acción motorizada, según época del año o soleamiento cotidiano. Finalmente reconsideramos el empleo en las galerías acristaladas del vidrio translúcido previsto, sustituyéndolo por vidrio transparente.
