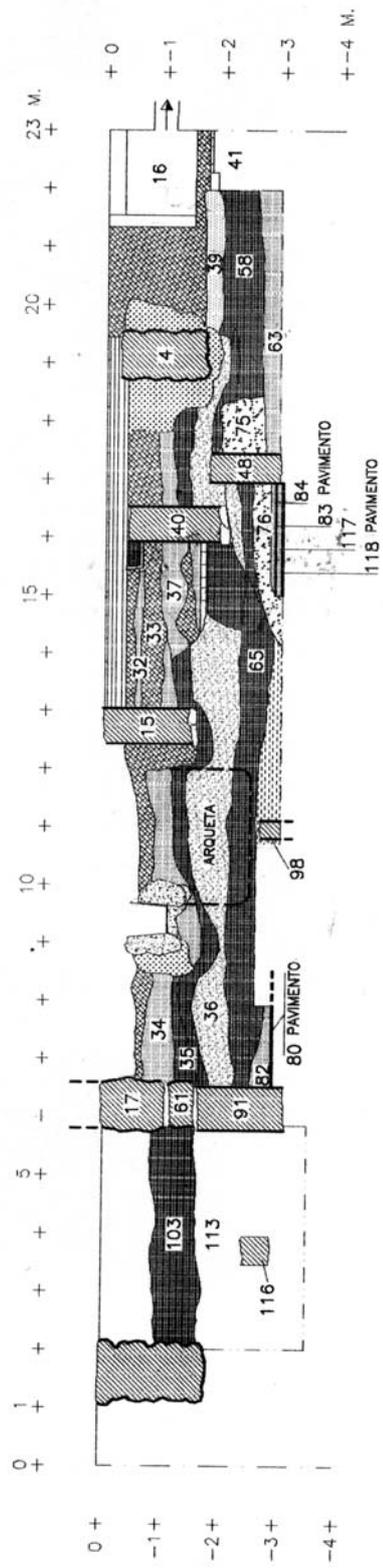
Figura 7. Perfil Este solar.

PERFIL ESTE

En esta fase se vuelven a recrear las antiguas medianeras islámicas con hiladas de tierra compactada, alternadas con hiladas de ladrillos fragmentados. Llama la atención la continua superposición estructural que presenta el muro medianero, entre las viviendas A y B, recreado en esta fase mediante la técnica anteriormente señalada, y posteriormente, en época contemporánea, con una cimentación. Esta secuencia estructural manifiesta el mantenimiento del carácter divisorio de la propiedad en época mudéjar (Fig. 7).
