EXCAVACIÓN, EXTRACCIÓN Y LABORES DE CONSOLIDACIÓN DE LAS PINTURAS MURALES DE LA HABITACIÓN 35 DE LA *UILLA* ROMANA DE LA QUINTILLA (LORCA)

Resumen: Entre los meses de septiembre y octubre de 1998 ha tenido lugar la intervención arqueológica más singular de las realizadas hasta ese momento en la *uilla* romana de La Quintilla (Lorca). Se trata de la reexcavación del derrumbe depositado sobre el pavimento de la habitación 7 de la *uilla*, al objeto de poder sacar a la luz los restos de la decoración pictórica de ésta y de una estancia superior. Éstos habían sido exhumados en la década de los ochenta, pero sin embargo, la indisponibilidad de medios adecuados había impedido excavar y, posteriormente, consolidar y restaurar. Una vez finalizada esta campaña, se han podido obtener las particularidades decorativas de ambas habitaciones así como algunas conclusiones. El estudio de la deposición de la pintura mural, donde predomina el deslizamiento de grandes paneles desde una altura considerable, el hecho de que se conserve *in situ* gran parte del enlucido blanco de dicha habitación y el estudio del resto de materiales que han aparecido entre el derrumbe de ese alzado pictórico, conducen

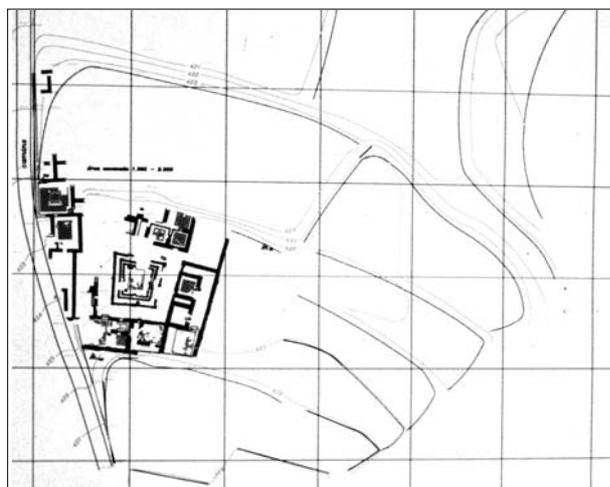
Figura 1. Planta de la *villa* romana de La Quintilla (Lorca).

El yacimiento arqueológico de La Quintilla, situado en el término municipal de Lorca y cuyas coordenadas geográficas son 1° 46' 23" W y 37° 40' 46" N, ocupa una superficie de 1,5 hectáreas distribuidas en tres terrazas. Las estructuras se encuentran ubicadas a media ladera, a una altitud media sobre el nivel del mar de entre 420 y 430 m, entre las crestas de la Sierra del Caño y el llamado Cejo de los Enamorados, por tanto, en un punto emblemático realizado por su proximidad al curso del río Guadalentín que discurre a sus pies² (Fig. 1).

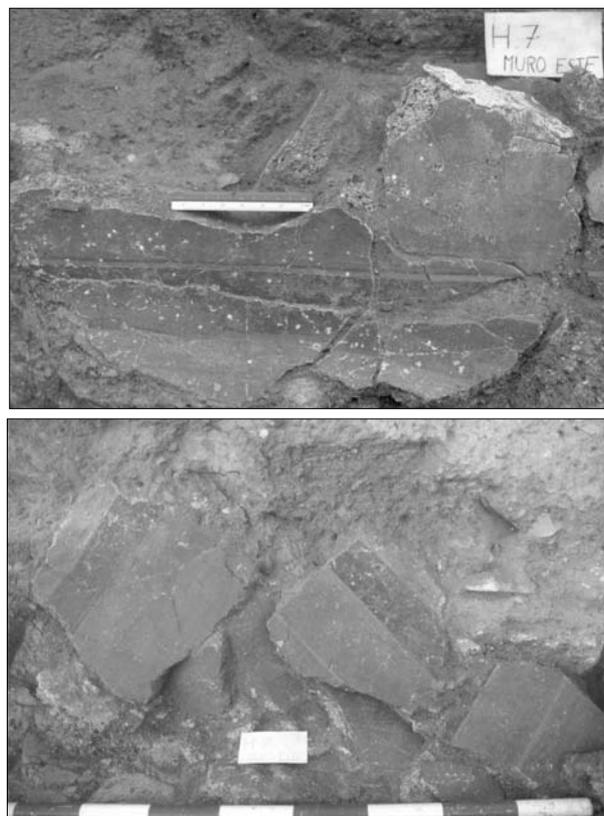
Lámina 1-1A. Fragmentos de derrumbe de pintura mural correspondiente a la zona media de la pared este de las estancia 35.

dibujado y fotografiado de forma meticulosa antes de levantarlo, acotándolo y atendiendo con especial interés a la distribución de los elementos decorativos visibles y a su disposición, a fin de facilitar la posterior reubicación y restitución (Lám. 1).

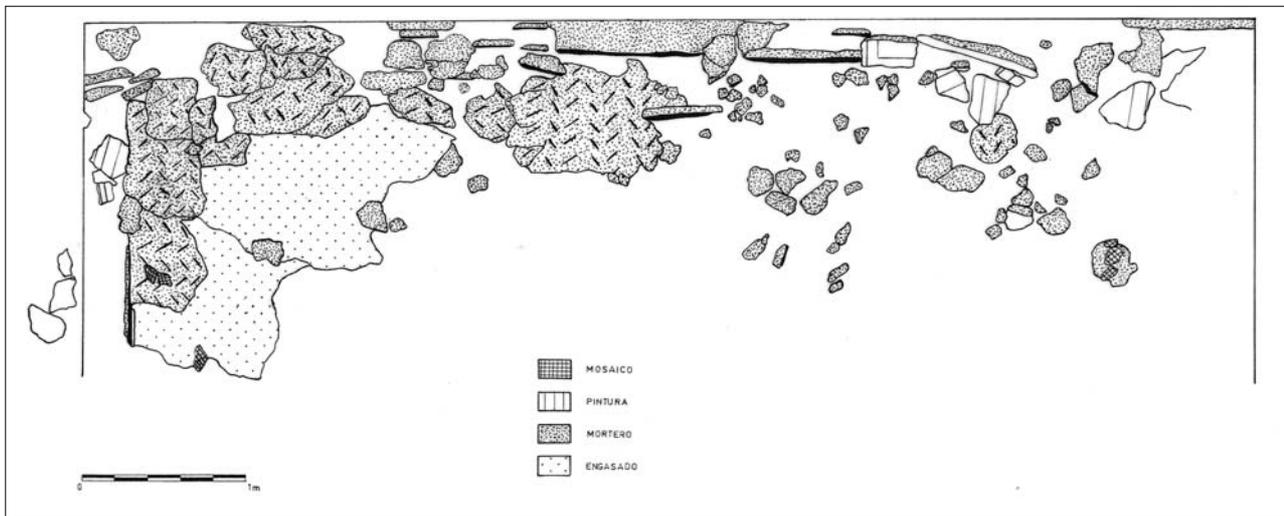
Figura 2. Segundo nivel de derrumbe pictórico de la estancia 35.

Se ha excavado el segundo nivel de derrumbe (U.E.: 1000) de la habitación inferior, englobada dentro de los cortes F y G, de la sistematización inicial del yacimiento. El anterior, el estrato I, de color rojizo, asienta directamente sobre una capa de entre 50 y 60 cm de potencia de fragmentos de pintura mural caída en algunos sectores de la cuadrícula F. Los fragmentos, que a veces son superiores a 1 m de lado, no presentan una caída homogénea¹¹ puesto que se encuentran desplomados sobre el pavimento, bien con la cara superficial vista o bien vueltos hacia abajo, aunque también otros grandes paneles se localizan adheridos a la cara oeste del muro oriental, debido a un desplazamiento vertical (RAMALLO, 1985: 298, Fig. 4).

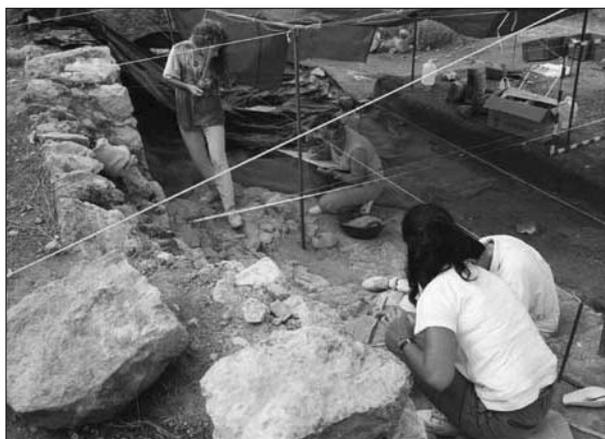
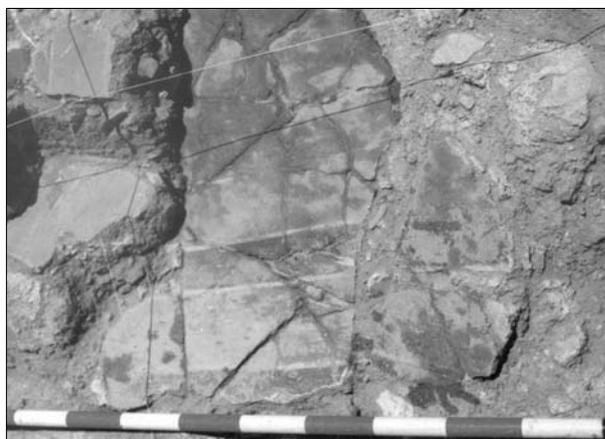
Lámina 2-2A. Sistema de cuadrículado utilizado para la excavación del derrumbe pictórico.

1) En primer lugar, se ha procedido a la subdivisión de la habitación en pequeñas cuadrículas de 1 x 1 m con el fin de situar tridimensionalmente cada uno de los fragmentos y de darles un número de inventario individualizado (Lám. 2). Este paso es muy necesario, pues se han localizado miles de fragmentos y cada uno de ellos es útil para la restitución, de manera que ese cuadrículado metódico y su posterior fotomontaje es fundamental para no perder información a la hora de la restitución, aunque la excavación resulte más complicada y lenta. Se ha comenzado a numerar de derecha a izquierda, partiendo del muro testigo que separa los cortes F y G de la campaña de 1985, y hemos tomado como referencia la cara oeste del muro este, de manera que las cuadrículas se han situado como sigue: R/1, R/2, R/3, R/4, R/5, R/6, etc. No obstante, con el avance de la excavación se ha considerado oportuno eliminar el mencionado testigo, denominando las cuadrículas resultantes como R/0 y R/-1.

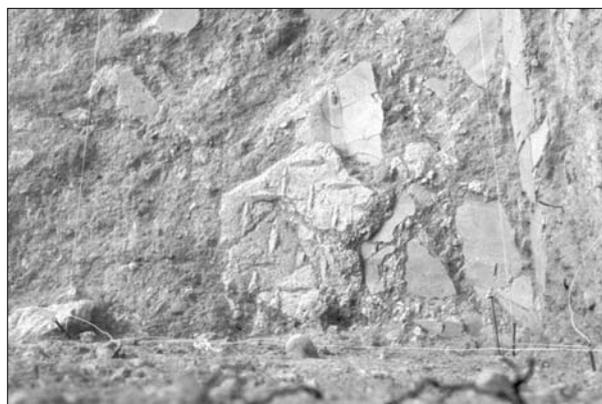
Lámina 3. Fragmentos con las improntas de la espiga en "V" del reverso de la pintura mural caída del muro este de la habitación 35.

El estudio de este mortero y de su reverso en espiga, nos ha proporcionado también una inestimable información en lo que respecta a las características edilicias de

los muros que rodean las estancias 7 y 35 (Lám. 4). En cuanto a la primera de las habitaciones, no hay duda de que el alzado de la pared este ha sido realizado completamente de mampostería. En nuestra opinión, esto obedece a que en el cierre de este ambiente por el lado este, se aprovecha el propio muro de aterrazamiento del conjunto que rodea al peristilo en la terraza superior de la *uilla*. Un hecho que confirma esta tesis es que la mayor parte de pintura que se conserva en esa zona se ha encontrado *in situ* y sin reverso en "V", mientras que, los restos de pintura blanca que han aparecido sobre todo en el derrumbe de la pared norte, presentan el reverso en espiga. En consecuencia, las paredes norte y sur de la habitación inferior, debieron estar realizadas mediante un zócalo de piedra y alzado de adobe, mientras que en la superior, donde todos los fragmentos pictóricos exhumados conservan el reverso en "V", las paredes se levantarían completamente en adobe, pues estas improntas suelen realizarse cuando no hay muro pétreo. Gracias a un minucioso análisis de todos estos detalles se ha podido observar cómo el estudio técnico, al igual que el decorativo, completan los indicios aportados por la estratigrafía y permiten precisar a menudo, no sólo la fecha aproximada del yacimiento sino también la técnica constructiva de este edificio.

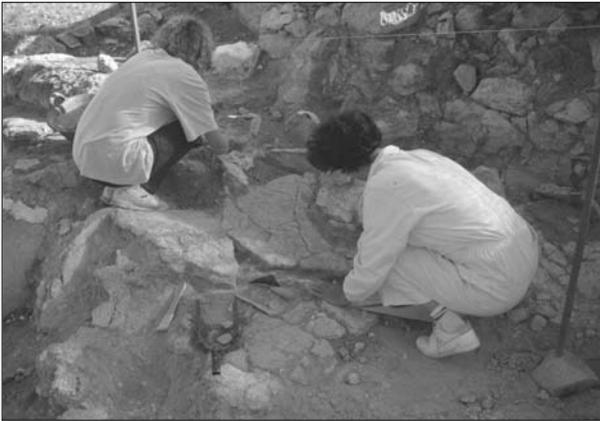
Lámina 4. Proceso de consolidación de la pintura mural.

3) Con el siguiente paso se ha iniciado el proceso de consolidación y restauración¹⁵, realizando *in situ* un primer tratamiento para que los fragmentos pudieran ser extraídos cuidadosamente y sin sufrir mayor deterioro (BARBET, 1984: 36-38; *IDEM*, 1985: 327-343). Este procedimiento requiere, ante todo, una buena limpieza en seco para que aflore la película pictórica sin desprenderse, pasando a continuación a la consolidación que precede a la extracción de los restos

d) se han utilizado algunos consolidantes como *paraloid* B72 en bajas concentraciones (MORA y PHILIPPOT, 1983 y BARBET, 1969: 91)¹⁷ y *coletta* italiana con poder adhesivo suficiente para la fijación de los colores puesto que ambos productos, resistentes a la abrasión y a los microorganismos, no producen aspecto plástico ni brillos que puedan alterar la realidad (BARBET, 1969: 74)¹⁸; se han usado también gasas orgánicas sobre las que se han aplicado dichos líquidos para la superficie pictórica. En el mortero se ha utilizado escayola a base de yeso como elemento sustentante o consolidante de los bordes y de la última capa de mortero en unión con el muro, de la que es fácil desprenderse a la hora de un estudio posterior más detallado¹⁹. Con la utilización de ambos elementos, nuestro objetivo ha sido evitar la posible disgregación y la consiguiente dificultad de manipulación durante los tratamientos, a la vez que asegurar un ensamblaje adecuado para su posterior traslado al Museo o centro de estudio;

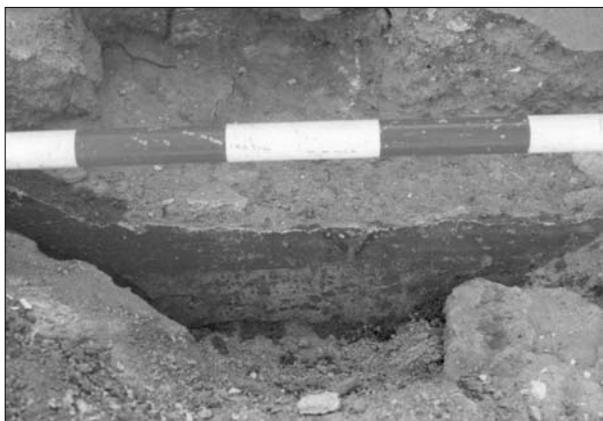
Lámina 5. Fragmento de zócalo moteado con banda amarilla de unión con la zona media de la pared este de la estancia 35.

1) Zócalo blanco con manchas y pinceladas de color amarillo, rojo y verde a imitación de un mármol moteado (ABAD, 1982: 107 y 869)²³ (Lám. 5). Este tipo de composición suele utilizarse para la decoración de los zócalos, aunque en muchos casos, y sobre todo en esta época, es imposible adscribirlo a una variedad concreta²⁴. Para Plinio²⁵, los términos pintura y mármol se excluyen, pero ambos se refuerzan a nivel decorativo puesto que la imitación de mármol en pintura es una manera de abaratar el uso de una piedra tan cara (ERISTOV, 1979: 693); además, este es el principal motivo por el que se realiza con bastante frecuencia (GUIRLAL *et alii*, 1986: 259-288). Este hecho es confirmado por Vitrubio, para quien la imitación de mármol pintada sobre un enlucido también marca los comienzos de la pintura²⁶.

En cuanto a la técnica de ejecución observamos cómo la superficie decorada se cubre homogéneamente²⁸ con la mezcla tanto de gotas de estructura ovoide

como de motas de aspecto circular y, en menor grado, salpicaduras en forma de manchas de aspecto irregular (GUIRAL *et alii*, 1986: 261). Asimismo, la escasa presencia de manchas ramificadas puede deberse a que los golpes de pincel o de brocha del pintor formarían ángulo agudo con respecto a la superficie a decorar.

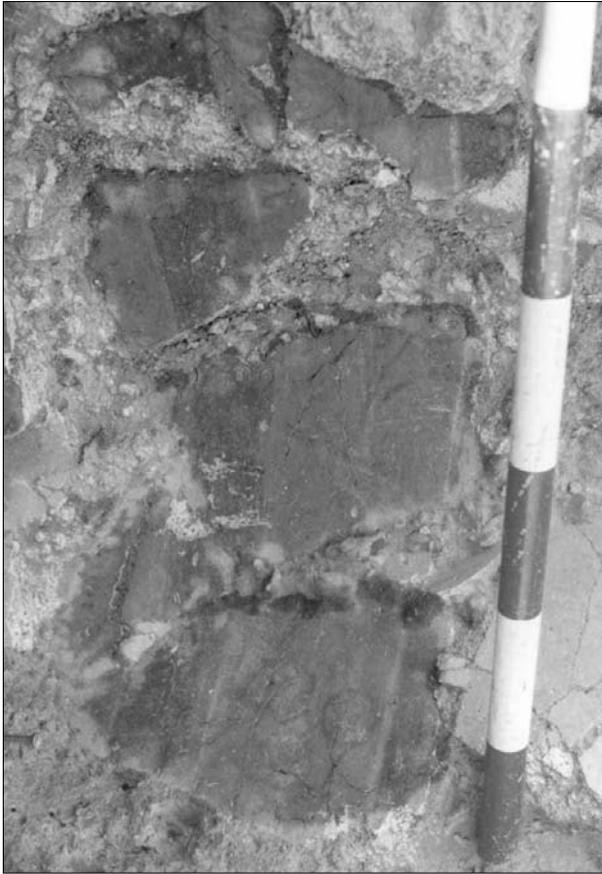
Lámina 6. Fragmentos de interpanel amarillo con candelabro vegetal compuesto por granadas y pájaro de la pared este de la habitación 35.

2) Separada del zócalo aparece la zona media que comienza por una banda amarilla que actúa a modo de *predella*. Esta misma banda, pero decorada con motivos figurados -granadas y pájaros o una especie de *oscilla*²⁹ e instrumentos musicales, *tympanos* o címbalos de carácter dionisiaco³⁰ sirve a su vez de interpanel³¹, que compartimenta los grandes paneles rectangulares verdes de la zona media³² (Lám. 6).

La otra característica a destacar corresponde a los elementos figurados de los interpaneles donde aparecen representados, de forma diferenciada, diversos motivos figurativos (granadas como símbolo de la eternidad, pájaros, una especie de *oscilla* e instrumentos musicales, generalmente de carácter dionisiaco), que llegan incluso a entremezclarse en alguno de estos interpaneles, cuya función es la de servir a su vez de banda de separación entre los grandes paneles rectangulares verdes de la zona media³⁵. La nota distintiva es el pequeño tamaño de éstos y su combinación, pues se alternan elementos vegetales, pájaros, *peltae*, crátera o *kantharos* realizados en color azul celeste -muy caro de obtener- y con dos asas rojas de las que nace un macizo vegetal compuesto por diminutas hojas verdes y negras, a la manera de los que se han encontrado en *Bibilis* (GUIRAL y MARTÍN: 1996) y Mérida (*Hispania*) o en *Gallia* y Suiza, etc.
