**LA CASA ISLÁMICA Y EL HORNO
BAJOMEDIEVAL DE C/. DE LA MANGA
Nº 4 (MURCIA)**

Martin Guillermo Martinez

Resumen: Concluida la excavación de toda la superficie de este solar ubicado en el antiguo arrabal de la Arrixaca de la ciudad de Murcia, pudimos distinguir dos momentos principales de ocupación bien diferenciados: El más antiguo está determinado por la presencia de una vivienda islámica de la primera mitad del s. XIII. La casa, organizada en torno a un patio central, se encontraba delimitada por tres calles y presentaba diferentes fases de ocupación. Cabe destacar la existencia en la crujía occidental de unas estancias abiertas directamente a la calle que podrían considerarse como tiendas. La vivienda, al parecer, siguió utilizándose como tal tras la conquista cristiana. El segundo momento, ya de época bajomedieval, está caracterizado por la presencia de un taller alfarero del que se pudo documentar un gran horno, así como un testar y, al menos tres, niveles de piso.

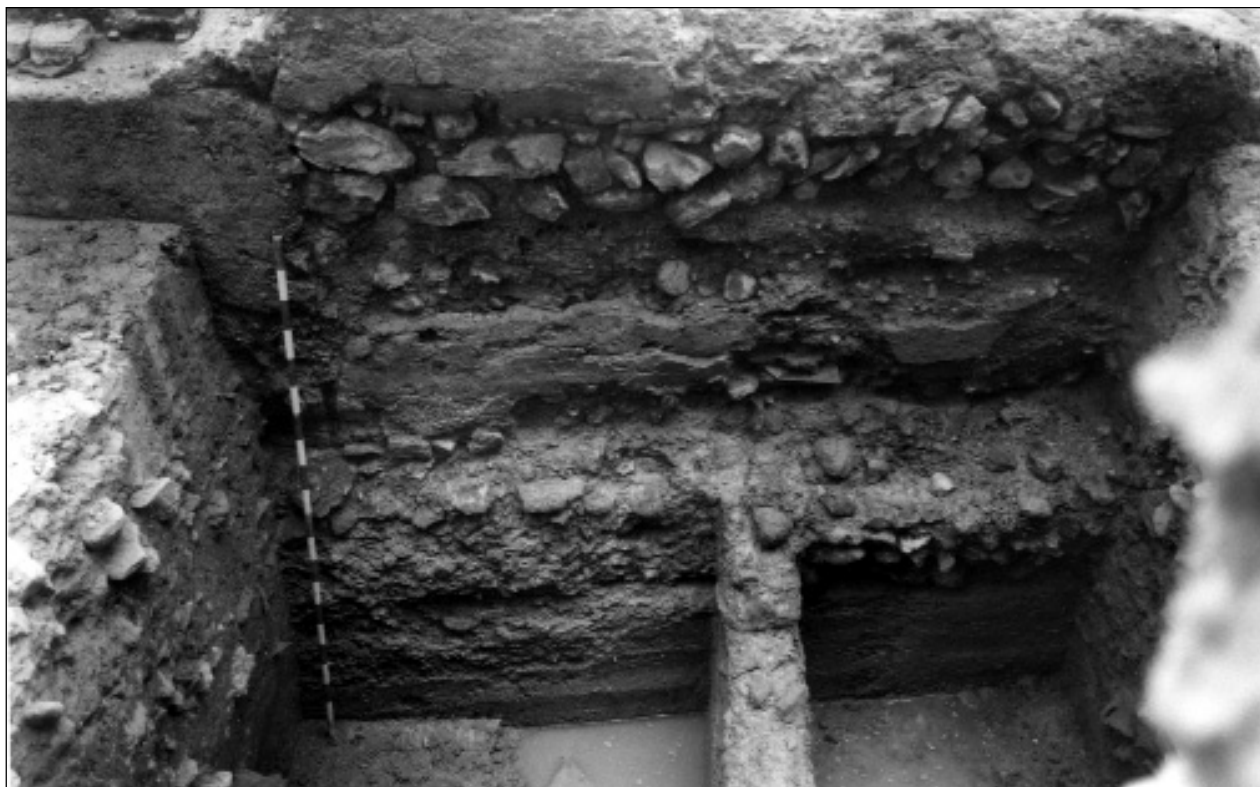
FIGURA 2. Fase I: muro longitudinal y muro perpendicular oriental. Fases II/III: alzado exterior de los muros perimetrales del lado S.

El muro longitudinal (Fig. 2) apareció a una cota de -4,73 m. y su alzado se completaba a los -5,33 m. (los tres muros quedaban «colgados» entre esta última cota y los -5,03 m.). La longitud documentada fue de 6,11 m. pero aún continuaba hacia el Este. A diferencia de los otros dos perpendiculares este muro sólo estaba encofrado en su cara meridional. Un sondeo practicado en el interior del espacio ocupado por la vivienda permitió constatar que este muro no había sido encofrado en su cara septentrional, y comprobar que fue construido apoyado por el Norte contra el lateral de una fosa previamente excavada. Su grosor, irregular por este hecho, oscilaba entre los 0,60 m. y 0,70 m. Sobre este muro se apoyaría luego un muro perimetral de la fase II que seguía la misma dirección.

La crujía meridional y toda la vivienda estaban delimitadas en el lado Sur por un muro perimetral cuya cimentación se apoyaba sobre el muro longitudinal de la fase I (Fig. 2). Es importante señalar que este último no fue recrecido sino que constituía la base de una fosa irregular sobre la que se levantaron los encofrados del muro de la fase II.

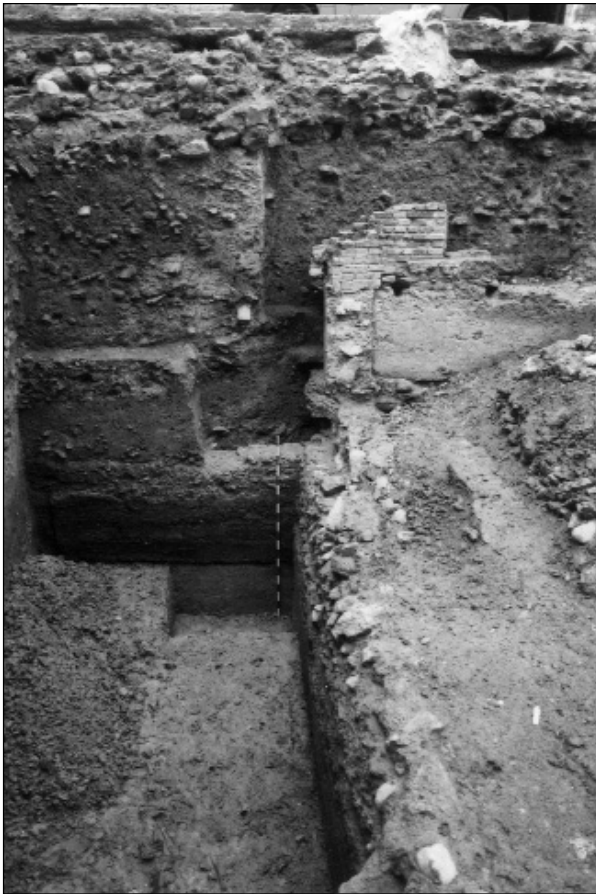
FIGURA 3. Fase I: muro perpendicular occidental.

El muro perpendicular occidental (Fig. 3) arrancaba orientado hacia el Sur desde el extremo final del longitudinal (por donde ya no tenía continuación, con lo que ambos constituían el cierre del espacio en este extremo). Estaba encofrado por ambas caras y tenía un grosor de 0,36 m. Fue posible documentar 2,54 m. de su longitud, aunque continuaba bajo el espacio ocupado por el edificio colindante. Presentaba un alzado que oscilaba alrededor de los 1,18 m.

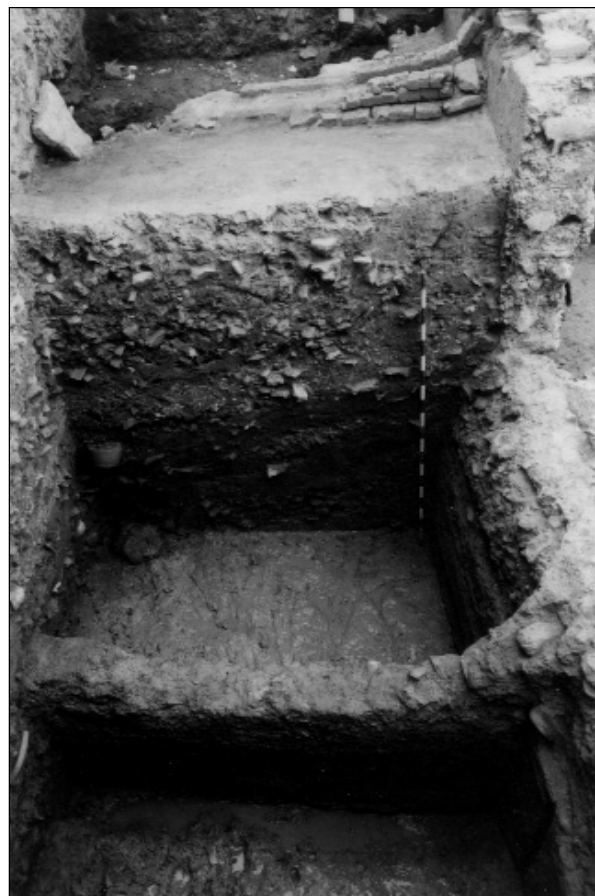
FIGURA 4. Fase I: muro perpendicular oriental.

Entre este último y el muro perpendicular oriental (Fig. 4) había una distancia de 4 m. Tenía las mismas características que el descrito, presentando un alzado máximo de 1,70 m. y 1,10 m. de mínimo. También continuaba hacia el sur bajo el edificio colindante pero fue posible constatar 3,65 m. de su longitud.

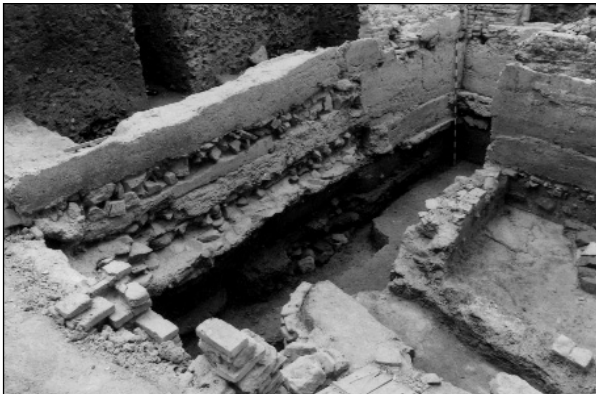
FIGURA 5: Fase II/III: alzado interior de los muros perimetrales del lado S. Fase II: hilada de ladrillos del muro frontal de la sala sur.

En la crujía meridional existió una sala cuyas dimensiones no pudieron definirse totalmente porque su pavimento, de yeso, era muy escaso y estaba cortado por las fosas de cimentación de los muros de la fase posterior. No obstante, el tramo conservado del muro frontal (Fig. 5), recrecido en la fase III, permitió establecer el límite de este espacio en relación con el patio. El muro mencionado estaba hecho de tierra con refuerzo de ladrillos en su interior (Fig. 5) (CASTILLO G. y MARTÍNEZ M., 1990: p. 112).

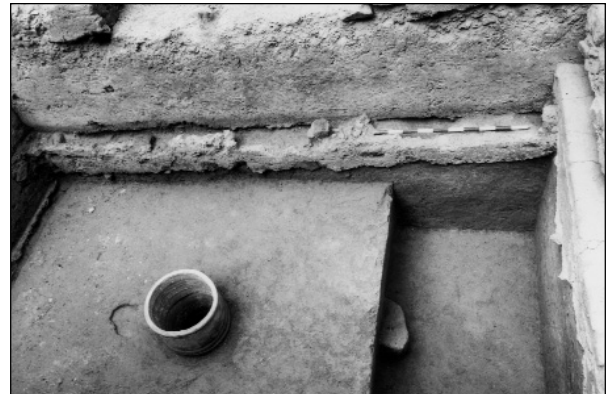
FIGURA 6: Fase II: muro longitudinal de la crujía occidental.

El espacio definido en esta crujía sería el mismo que luego ocuparían las dos estancias de la tienda o taller meridional de la fase III. Estaba formado por un muro longitudinal (N-S) y otro transversal (E-O). El longitudinal estaba construido a base de tapial de mortero con mampuestos pequeños, tenía una longitud de 4,10 m., un grosor de 0,28 m. y conservaba la parte inferior de su alzado hasta una altura máxima de 0,60 m. Había sido construido sobre una hilada de mampuestos irregulares de tamaño medio sin argamasa. A la misma cota en donde quedaba cortado aparecía la base del nuevo muro longitudinal de la fase III, pero retranqueado hacia el oeste. Ello permitió determinar que el muro de la fase II fue destruido por la fosa de cimentación del posterior (Fig. 6). Quedaba por debajo del pavimento, con lo que la parte conservada constituía el zócalo de la estancia.

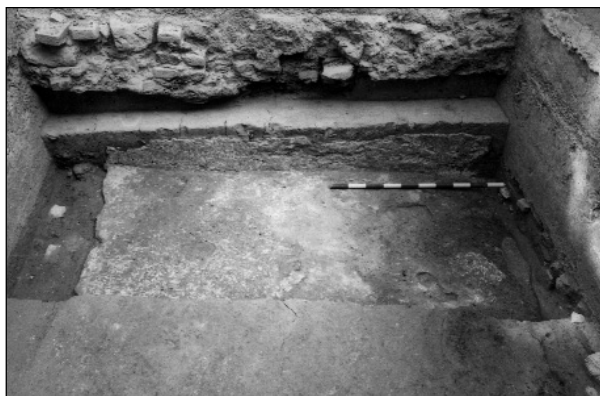
FIGURA 7: Fase II: muro transversal y pavimento de la crujía occidental.

El pavimento de esta estancia estaba formado por una capa de yeso de las mismas características que el enlucido del muro transversal (Fig. 7). El cierre meridional de esta estancia fue comentado más arriba (v. cierre perimetral sur de la vivienda y figs. 2 y 5). La construcción de un nuevo muro longitudinal de división entre la vivienda y la crujía occidental en la fase III destruyó el correspondiente a esta fase, con lo que no puede determinarse a ciencia cierta si esta crujía tenía comunicación con el resto de la vivienda o si, por el contrario, constituyó un ámbito independiente como sucedía en la fase siguiente.

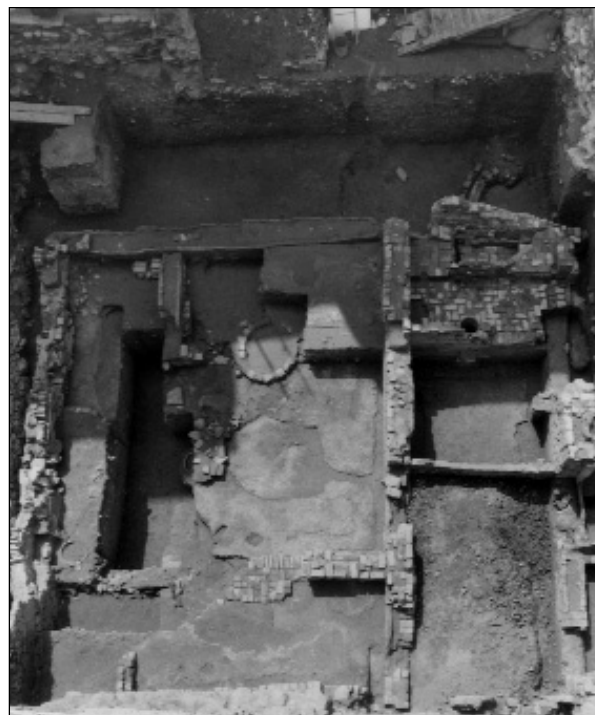
FIGURA 8: Fase II: patio y pavimento de yeso de la crujía occidental. Fase III: vivienda, tienda meridional y calles O y S.

cido mediante un alzado de tierra y adobes en la siguiente fase. El pavimento estaba formado por una capa superior de mortero de cal asentada sobre un preparado formado por una mezcla de tierra, ceniza y grava (Figs. 8 y 10).

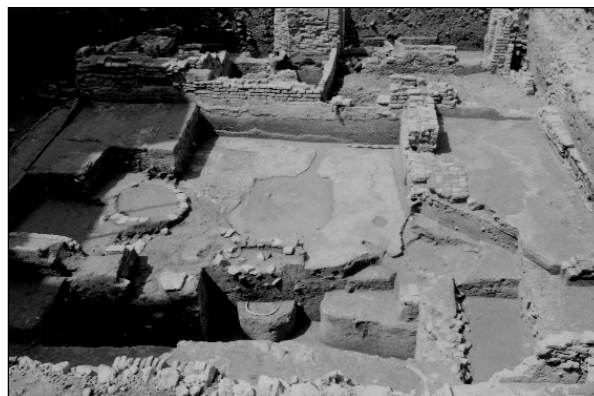
FIGURA 10: Fase II: patio. Fase III: vivienda.

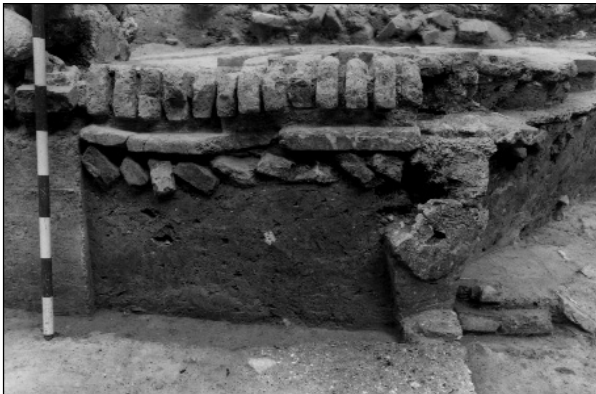
FIGURA 11: Fase III: umbrales superpuestos de la sala norte.

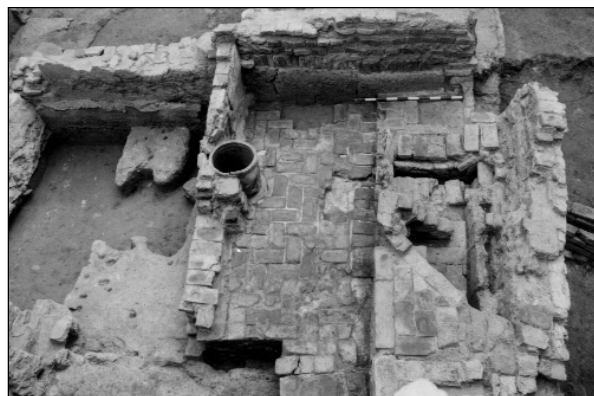
FIGURA 12: Fase III: crujía O, estancia meridional de la tienda S.

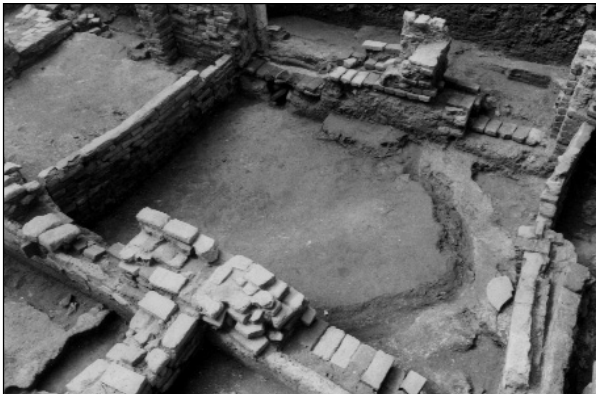
FIGURA 13: Fase III: crujía O, umbrales de las tiendas septentrionales y pavimento de yeso conservado junto muro N.

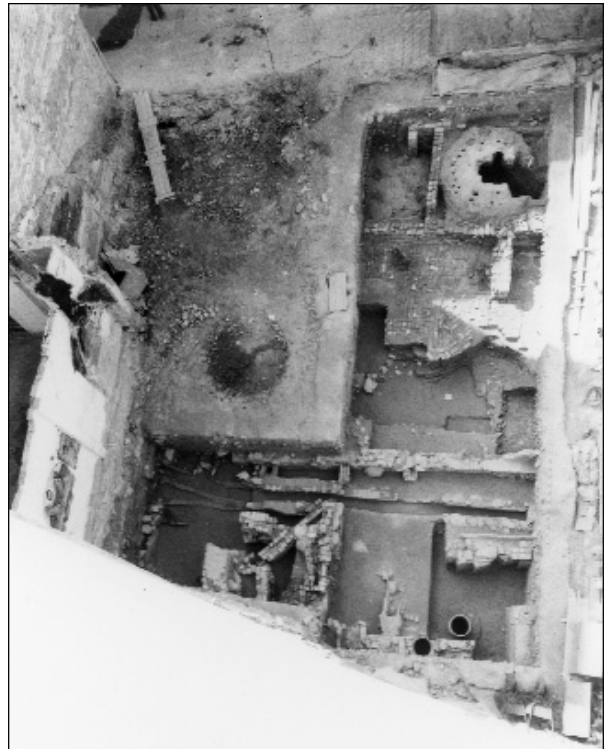
FIGURA 14: Fase III: calle E. Fase IV: pavimento del patio. Fase V: parrilla del horno.

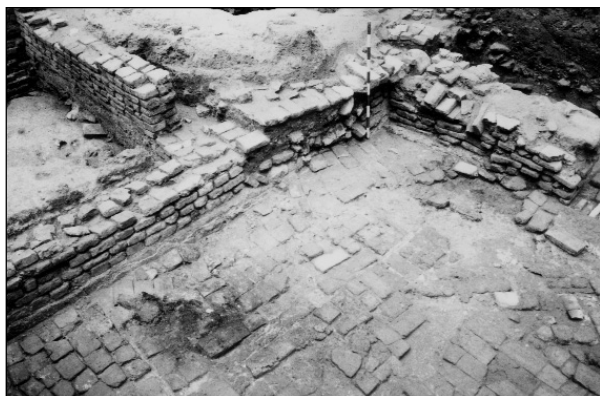
FIGURA 15: Fase IV: patio y detalle de un hogar. Ampliación y recrecido del muro frontal se la sala N. Recreido sobre el muro longitudinal y umbral cegado en la fase

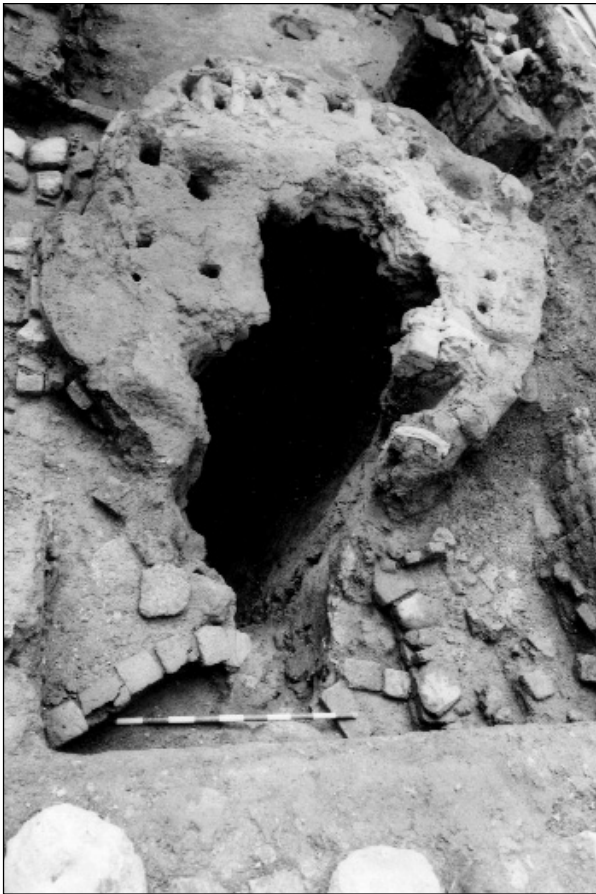
FIGURA 18: Fase V: horno (parrilla y entrada a la cámara de combustión).

Para su construcción fue empleado el adobe (28x15x6 cm.) y el ladrillo (30x14,5x4 cm. para los arcos de sustentación de la parrilla, y 24x12x4 cm. para los más antiguos de la cámara de producción); fue también utilizado el barro para trabar los diversos elementos, así como fragmentos de cerámica de desecho empleada como refuerzo de los enlucidos. Pudo documentarse la parrilla y la cámara inferior de combustión, o caldera, mientras que la cámara superior, o laboratorio, había desaparecido casi por completo.

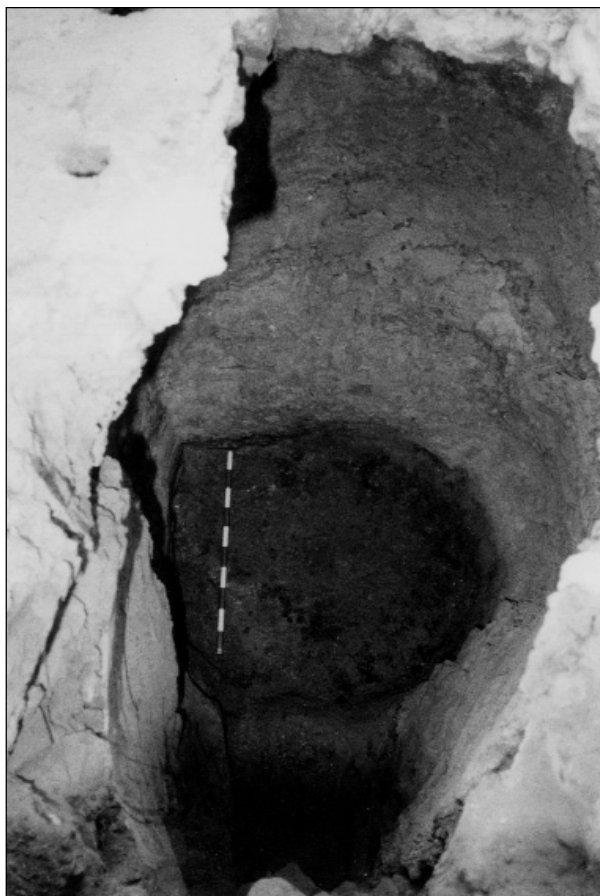
FIGURA 22: Fase V: horno. Nivel de producción.

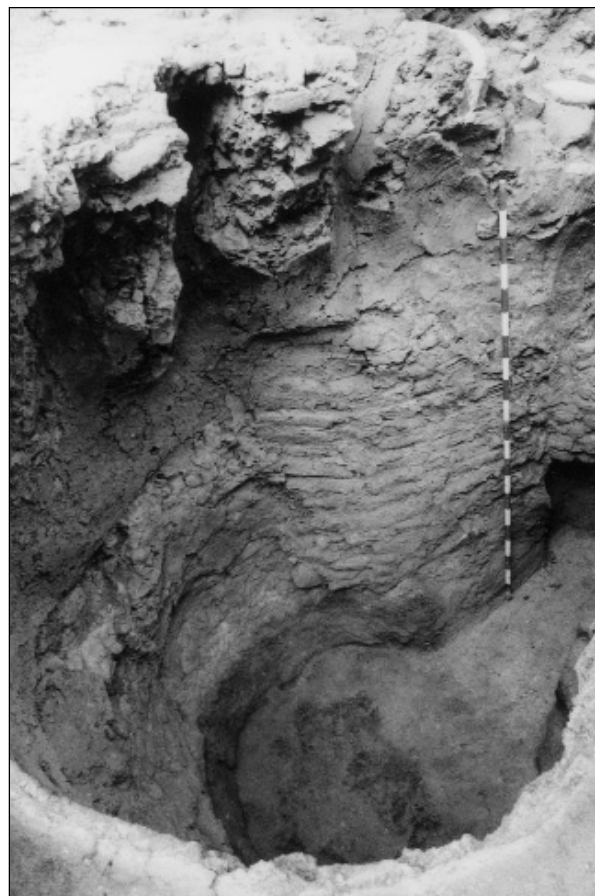
FIGURA 23: Fase V: horno. Sección de la cámara de combustión. Acabado de las paredes y detalle de las improntas digitales. Perfil N: momento más antiguo de la

entrada a la cámara. Planta: estrato de limo bajo el nivel de producción.

del horno (evidenciada en el perfil N de la excavación de la caldera, Fig. 23), también escalonada, destruida con la construcción de la nueva caldera.
