EXCAVACIÓN ARQUEOLÓGICA DE UN ÁMBITO URBANO DE ÉPOCA ROMANA, LA PLAZA DE LA IGLESIA DE MONTEAGUDO (MURCIA)

ANTONIO JAVIER MEDINA RUIZ*

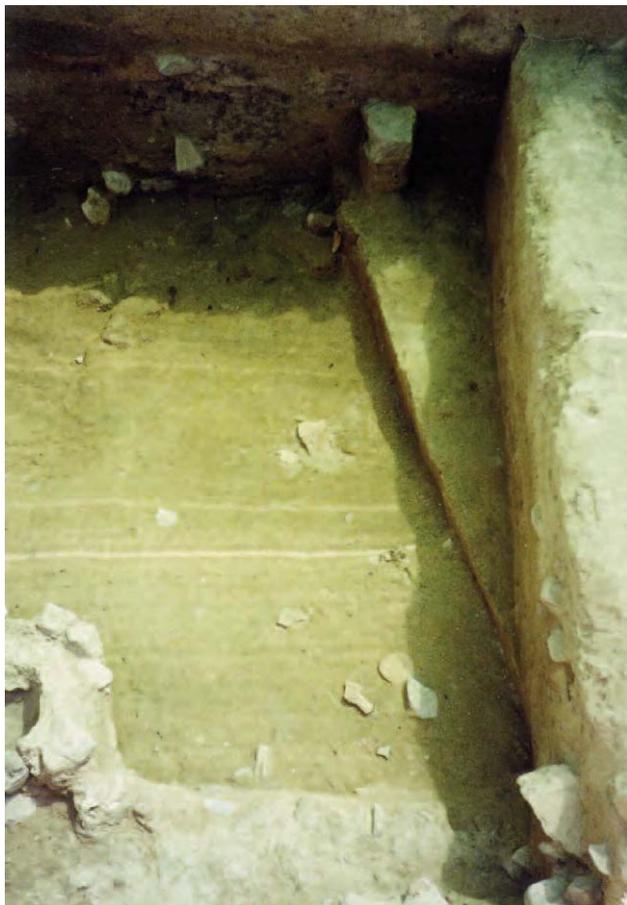
Lámina 1. Nivel I, vista general del área de ocupación del Bronce Tardío documentada en el sondeo II. La estructura auxiliar de barro/adobe en la esquina superior derecha de la foto.

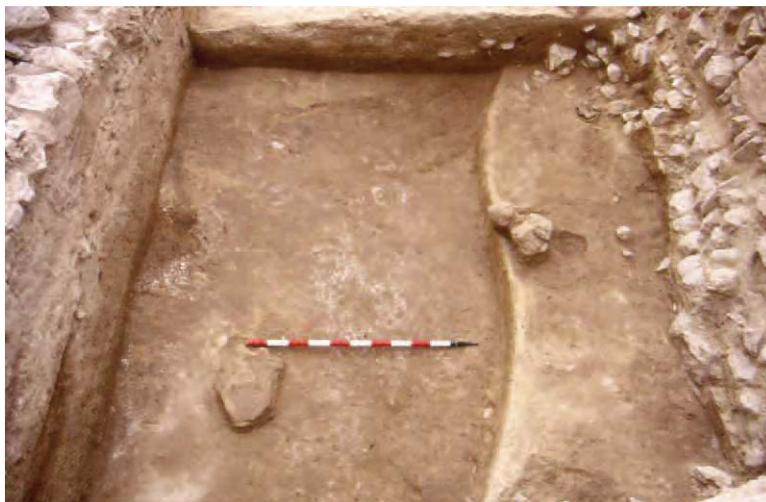
Lámina 2. Nivel II, vista general del área de ocupación del Bronce Tardío documentada en el sondeo II. Obsérvese el rebanco/plataforma de barro.

3,2 m pues continúa bajo los perfiles Norte y Sur del sondeo. El ancho es de 0,9 m, si bien la estructura se corta al Oeste por la fosa de cimentación romana 197. Se trata de una especie de rebanco o plataforma que se sobreeleva del suelo de habitación describiendo un trazado sinuoso suavemente ondulado. El material con que se levanta es un barro de textura fina, tonalidad media y color beige a marrón claro, mismo material empleado en el suelo de habitación, localizado al Este de la estructura, pero en este caso con una tonalidad más oscura, debido al uso intensivo y la existencia de otros materiales de naturaleza orgánica como son restos de carbón vegetal y zonas de combustión –UE 259– (Lám. 2).

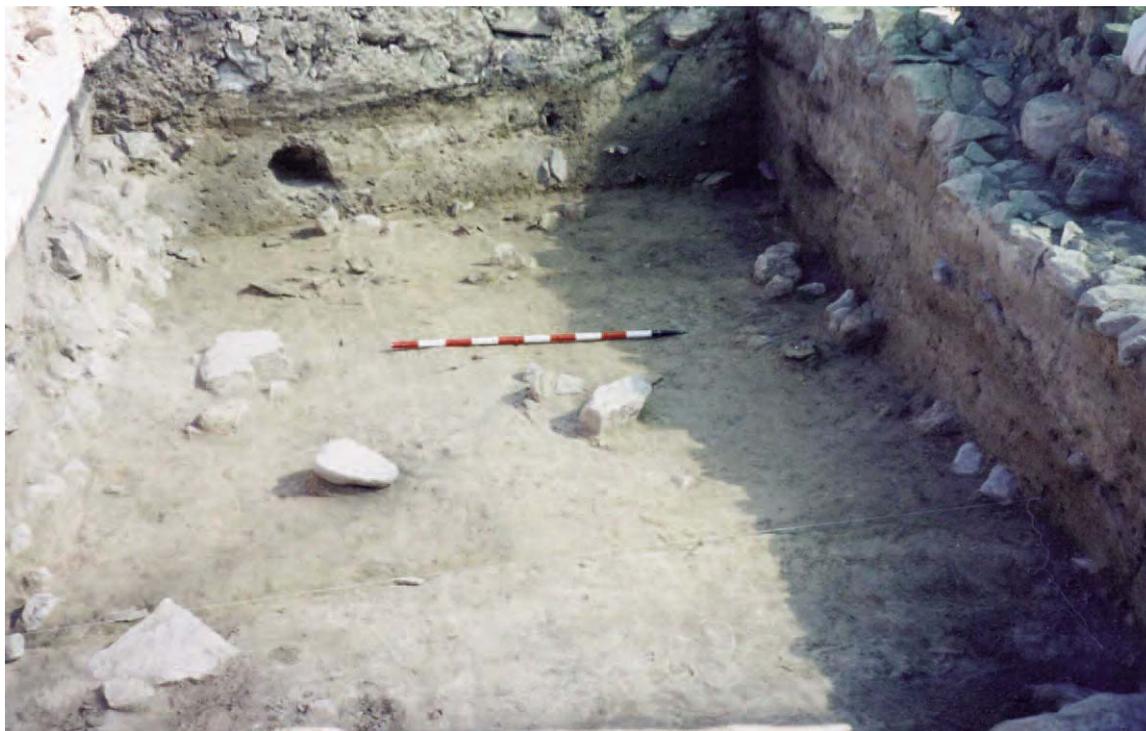
Lámina 3. Nivel III, vista general de superficie de circulación adscrita al Bronce Tardío documentada en el sondeo II.

Asociado al contexto habitacional se documenta un nivel de circulación con abundantes restos bióticos, fragmentos cerámicos rodados, una vasija fragmentada (Fig. 2) y un molino de mano –UUEE 226.227, y 238– (Lám. 3). De la misma manera también se halló una acumulación de barro –UE 229–, posible estructura auxiliar degradada.

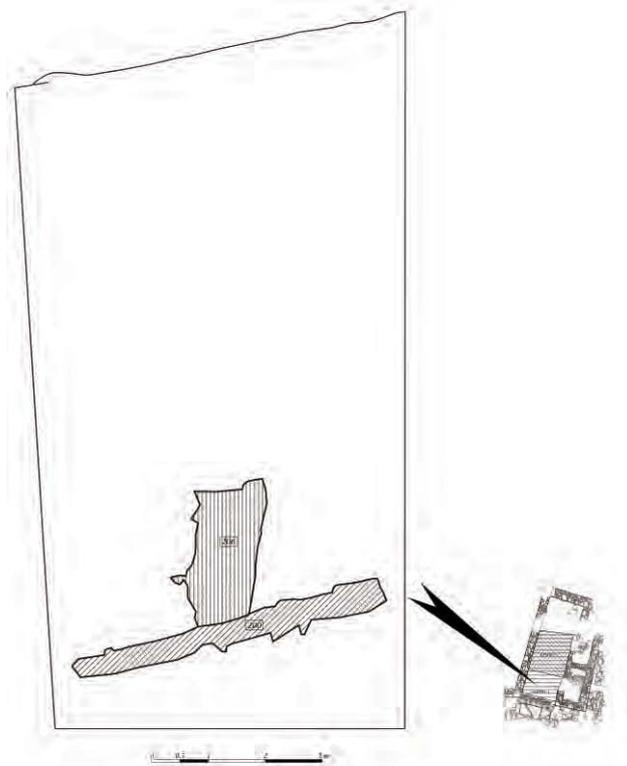
Figura 4. Nivel V, planta del contexto ibérico más antiguo. Documentado en el sondeo I.

Desde un punto de vista urbanístico poco podemos señalar dada la poca entidad de los restos constructivos conservados. El muro 200, con una dirección NE–SO, podría corresponder a un pequeño aterrazamiento para salvar el desnivel, dentro de un proceso continuado de refacción de muros de aterrazamiento iniciado desde las primeras instalaciones de época argárica en la ladera, que significó ganar espacio útil hacia cotas bajas del relieve. Por otro lado, el muro 206, que aparece arrasado hasta la última hilada de su cimentación, correspondería con una edificación adosada al primero (Fig. 4).

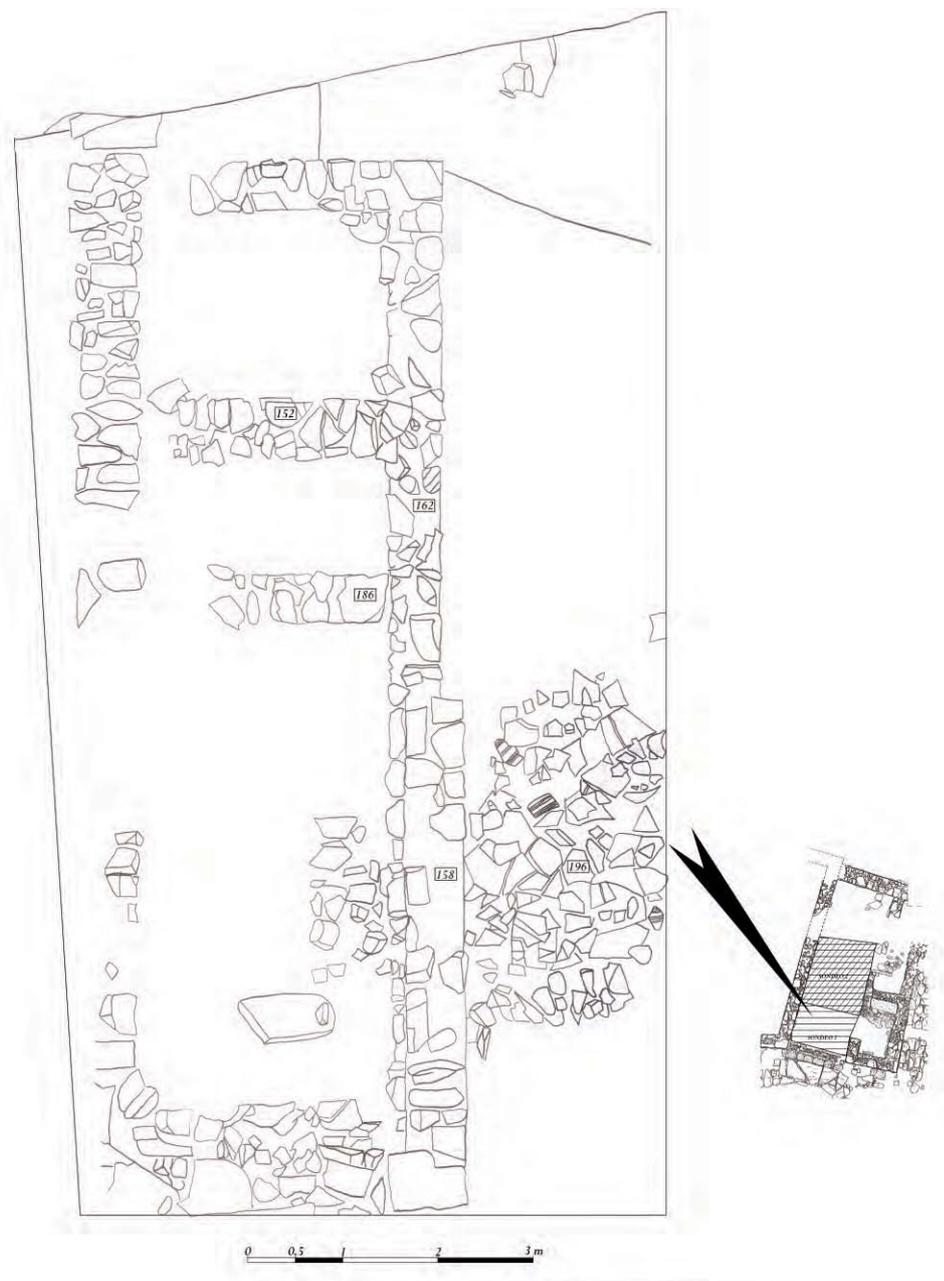
Figura 5. Niveles VI y VII, planta de los contextos ibéricos más recientes.

La edificación tiene unas dimensiones máximas constatables de 5,4 m de largo en el eje Norte-Sur, y un ancho de 1,6 m en el eje E-O hasta la cimentación romana 191. El espacio interior queda compartimentado en 2 habitaciones, siendo la más septentrional de menores proporciones que la meridional. La fábrica de los muros es homogénea en todos ellos, con un grosor de unos 0,3 m, utilización de piedras aplanadas de pizarra y caliza trabadas con barro, mostrando un especial cuidado constructivo en las esquinas (Fig. 5).

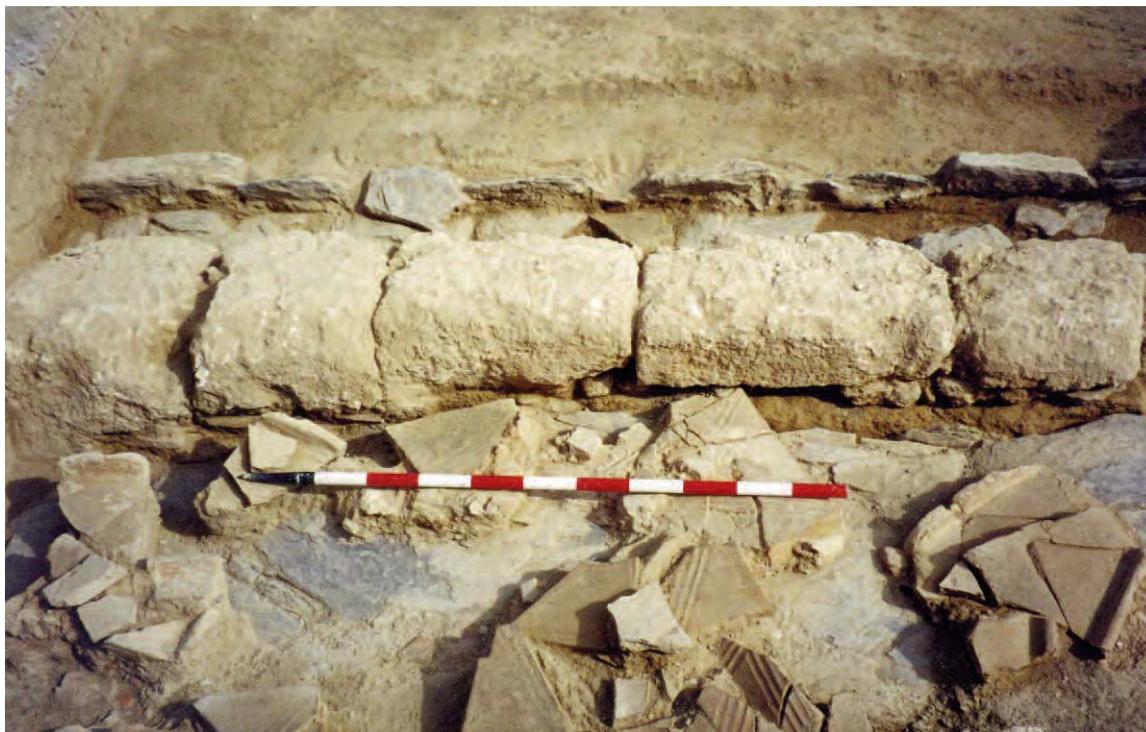
Lámina 4. En primer término derrumbe de téngulas sobre calzada 030, que marca el abandono del momento romano –Nivel VIII–, posible cubierta del canal de drenaje del Edificio III, en segundo término.

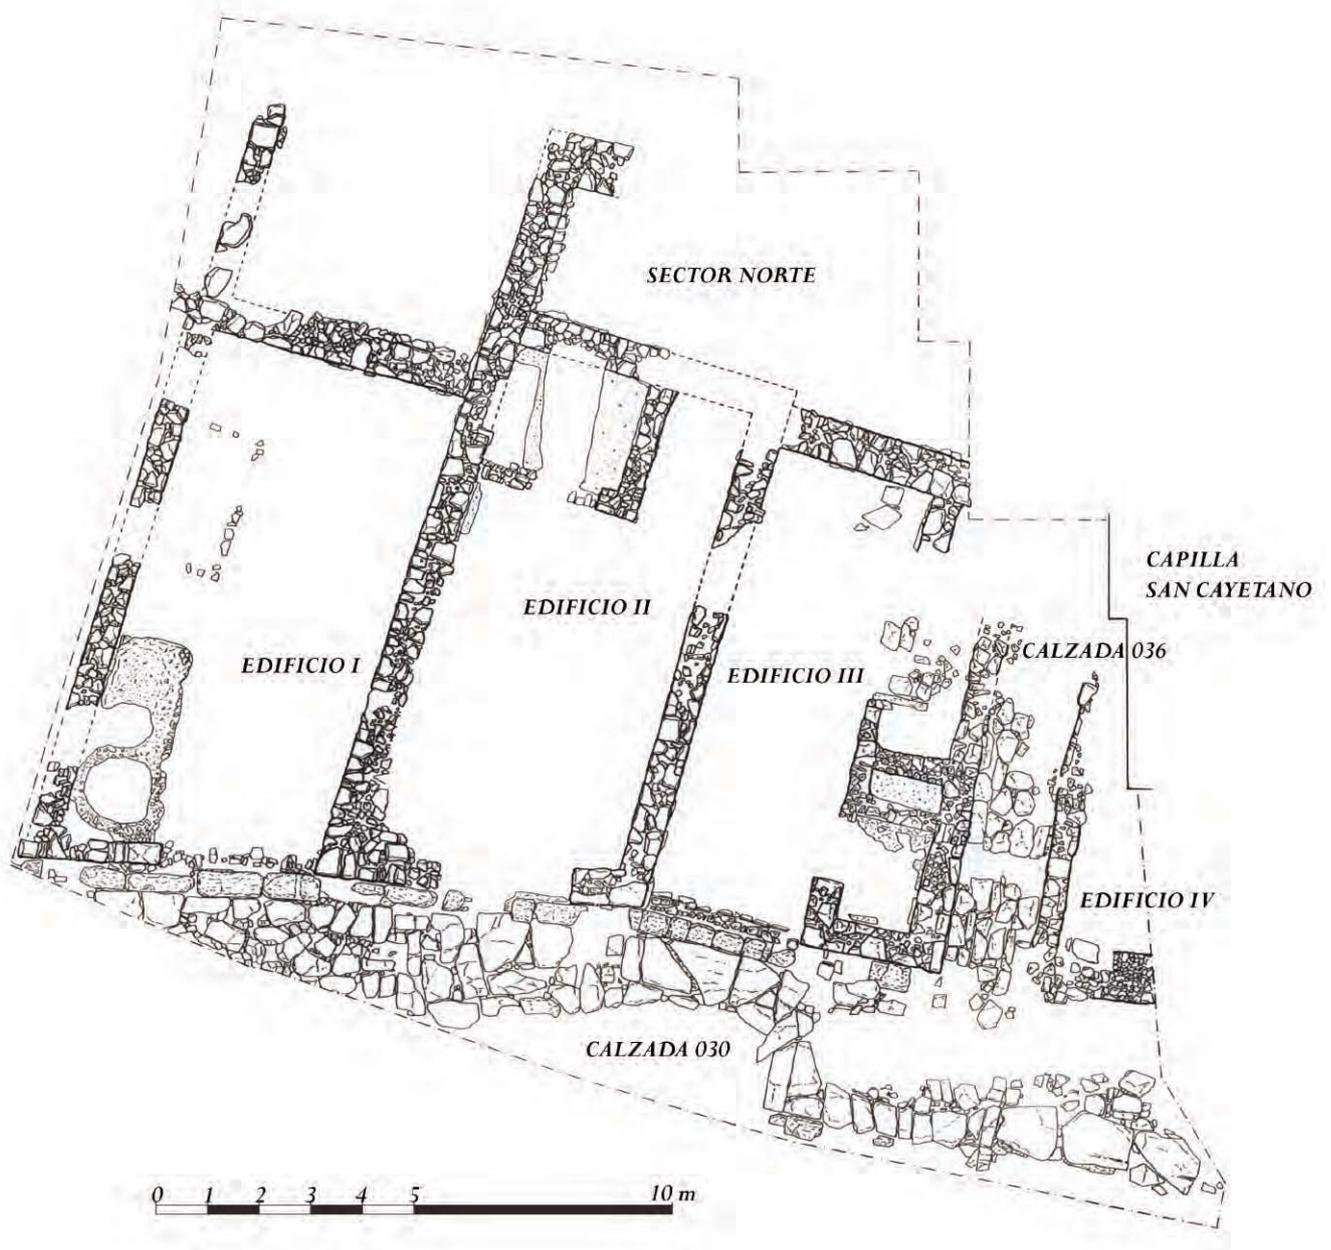
Figura 9. Planta general del complejo urbano de época romana –Nivel VIII–.

Desde un punto de vista urbanístico se ha constatado un eje viario en retícula, orientado hacia los puntos cardinales, compuesto por dos calzadas, una de mayor entidad con dirección general E-O –UE 030–, la otra de proporciones más reducidas y trazado perpendicular a la primera –UE 036–. Paralelamente hay un conjunto de 4 edificaciones en línea que se disponen al N de la calzada principal, cuya fachada principal se orienta hacia el valle, al S (Fig. 9). En este sentido, el edificio más oriental queda separado del conjunto por la calzada 036 que accedería a un barrio septentrional, zona prácticamente arrasada tras el desarrollo de la población actual a partir del s. XVIII. Recordemos que una de estas vías menores también fue documentada, con la misma orientación N–S, en la Cuesta de San Cayetano.

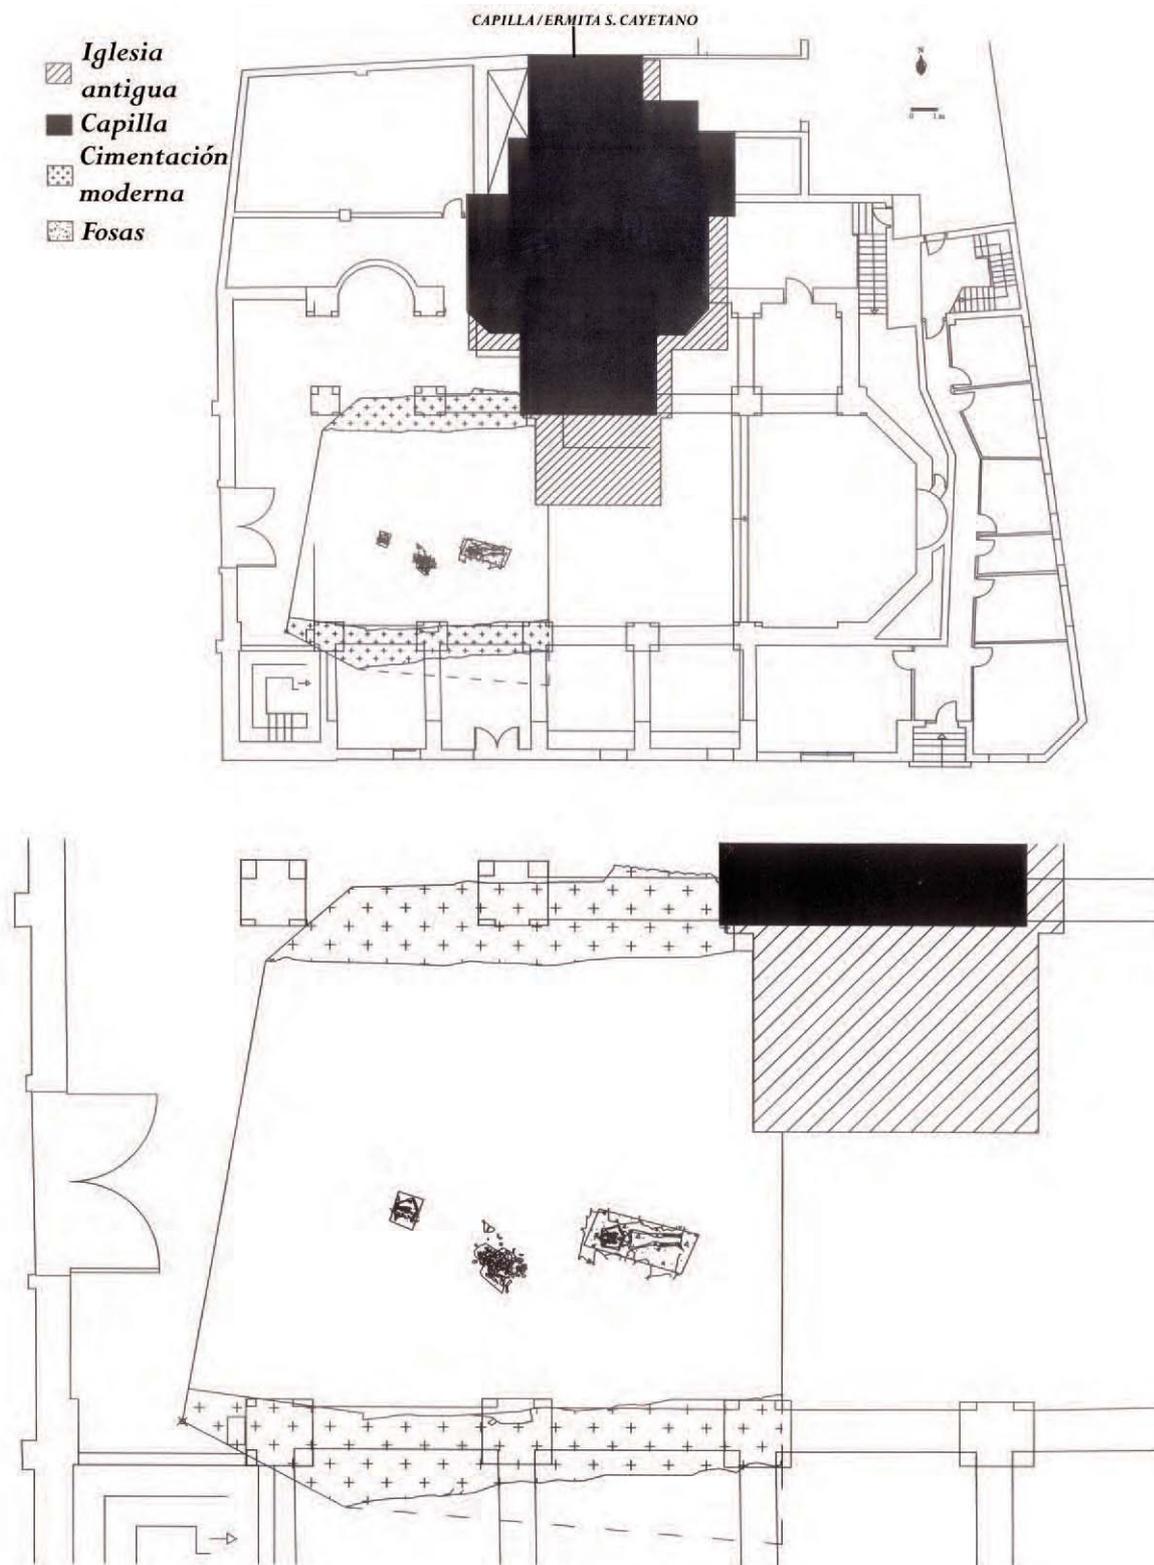
Figura 12. Planta de la Iglesia Parroquial Nuestra Señora de la Antigua, Nivel IX, actualmente derruida. Localización de la Capilla de San Cayetano (en negro), actualmente ermita, con accesos habilitados en 1997 (rayado). Detalle de la cimentación e inhumaciones documentadas en la intervención arqueológica.

Desde un punto de vista arquitectónico se han documentado parte de las estructuras de cimentación correspondientes a las cajas de cimentación de la nave, sobre las que apoyaban los pilares que sustentaban la nave central, se trata de dos muros paralelos –UUEE 035 al sur y 041 al Norte– distanciados entre sí poco más de 6 metros con dirección Nordeste–Suroeste, y un ancho próximo a 1,5 m. La fábrica es una superposición de hiladas de mortero de cal con piedra caliza de mediano tamaño sin disposición aparente, el material constructivo no se emplea con cajones de encofrado, sino que fragua directamente en la zanja de cimentación. Esta técnica ha significado que las fosas de cimentación tengan su reflejo en el contexto estratigráfico –interfaces 077 para 035 y 097 para 041– cortando varios de paquetes sedimentarios de contextos subyacentes y estructuras murarias romanas –UUEE 088 y 122–. La cimentación 035 asienta sobre la calzada 030, quizás aprovechando la consistencia que daba el enlosado de lajas que pavimenta la vía romana. Por el S se observa una estructura cuadrangular adosada a la anterior, correspondiente a la plataforma de cimentación de la torre de la iglesia, no exhumada en toda su superficie, construida con el mismo proceso y técnica que el descrito para la cimentación de la nave central.
