INTERVENCIÓN ARQUEOLÓGICA EN EL YACIMIENTO ROMANO DE LA FUENTE DE LA TEJA (CARAVACA DE LA CRUZ, MURCIA): FASES DE OCUPACIÓN

ANTONIO JAVIER MURCIA MUÑOZ

Museo Arqueológico Municipal de Cartagena

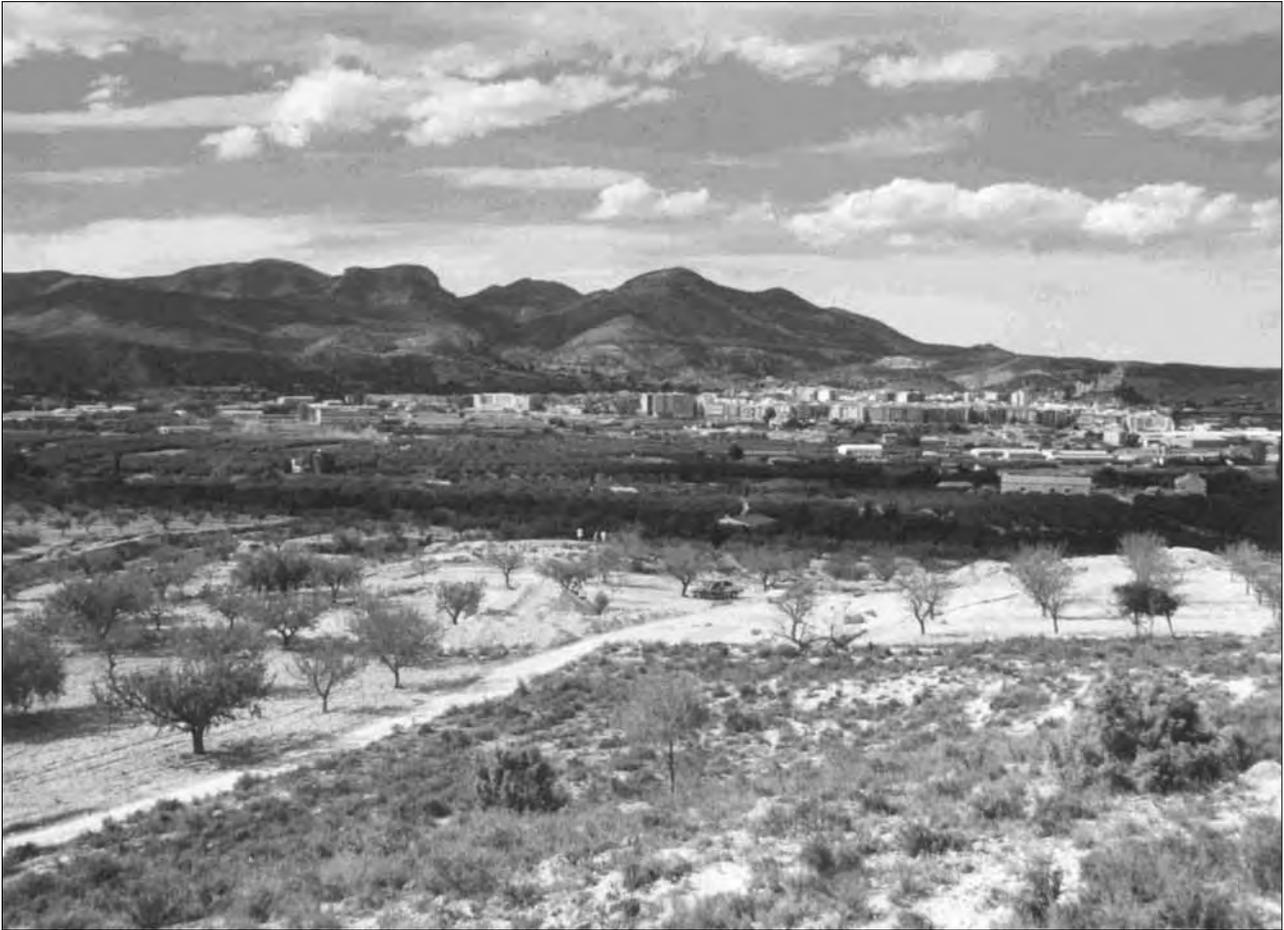
Lámina 1. Vista panorámica del yacimiento tomada desde el sur. Al fondo, la vega del río Argos y la ciudad de Caravaca de la Cruz.

los relieves que delimitan el valle del río Argos por su margen derecha⁴ (Fig. 1). Se extiende por una ladera de suave pendiente aterrazada en época contemporánea, delimitada al sureste por un cerro de 657 m de altitud, al N y NO por el Barranco de los Infiernos. El sustrato geológico de su entorno más inmediato está constituido por rocas carbonatadas, fundamentalmente margas con ammonites y margas blancas, sobre las que se han desarrollado unos suelos poco evolucionados pertenecientes al orden de los Aridisoles, grupo Calciorthids, con escasa materia orgánica y un alto contenido en carbonato cálcico, mientras que los suelos de la cercana vega del río Argos pertenecen al orden de los Entisoles, grupo torrifluent, presentando una capacidad agrológica alta (Lám. 1).

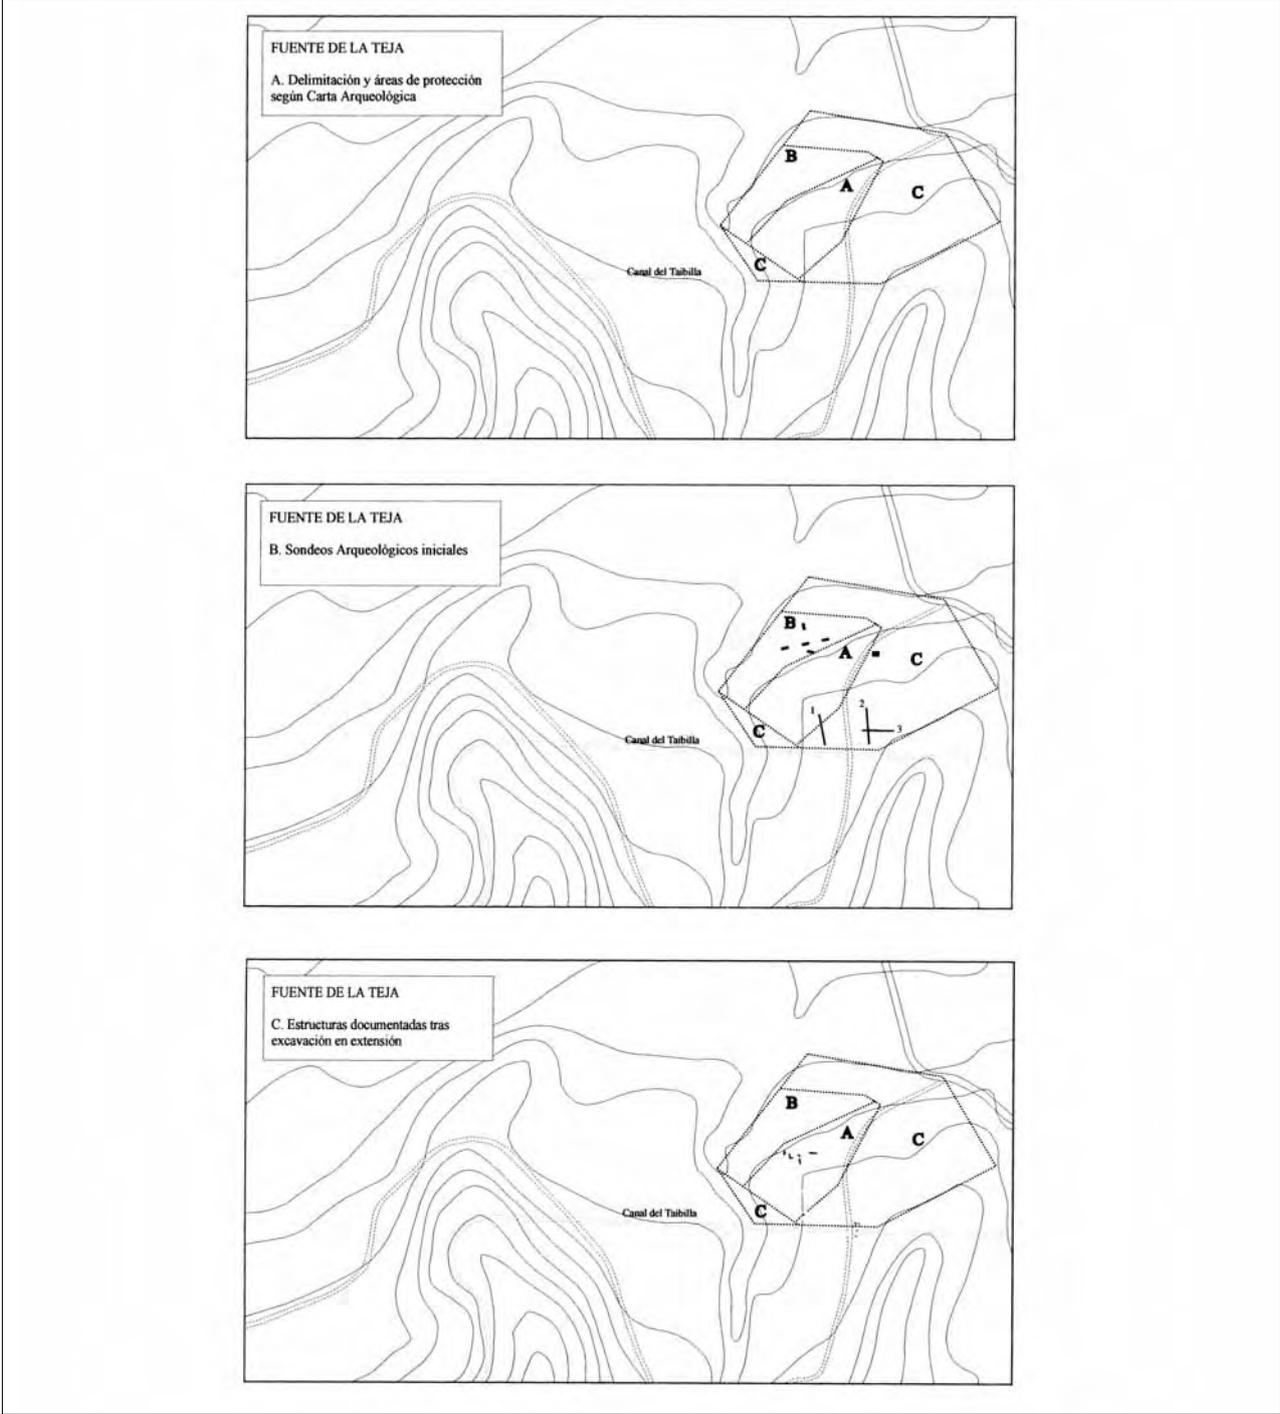
Figura 2. Delimitación inicial del yacimiento con yuxtaposición de la primera fase de sondeos y los resultados finales tras excavación en extensión.

Para la planificación de la intervención arqueológica se tomó como punto de partida la delimitación recogida en la Carta Arqueológica del Municipio⁵ (Fig. 2, A). Como zona de protección A se fijaba una franja de terreno ocupada en su mitad norte por un pequeño cerro donde eran visibles algunas estructuras, mientras que la mitad sur incluía varias terrazas de cultivo con abundante presencia de material cerámico y constructivo. Inmediatamente al norte se situaban como zona B los bancales localizados al pie del cerro, en los que se visualizaba abundante material cerámico. Finalmente, rodeando a estas dos zonas por el norte, sur y este, se delimitó una amplia extensión de terreno, o zona C, en la que sólo se apreciaban algunos fragmentos cerámicos muy diseminados.

Con el fin de centrar y delimitar de la forma más precisa las zonas con depósito arqueológico, se realizaron toda una serie de catas y sondeos longitudinales (Fig. 2, B); en el sector B se plantearon un total de cinco catas que permitieron descartar la existencia de depósito arqueológico, apareciendo en su mayor parte el sustrato rocoso directamente bajo la tierra de labor, mientras que en otras se documentaron niveles de colmatación de naturaleza aluvial, con presencia de material cerámico de arrastre. Un sondeo más amplio se realizó en la zona C, junto a la margen derecha del camino de entrada a la finca, donde se distinguían algunos fragmentos cerámicos y numerosas crestas de piedras que, finalmente, resultaron ser afloramientos rocosos muy erosionados. En el extremo meridional de la zona A, se fijó un sondeo longitudinal de 1 m de anchura, que permitió localizar el ángulo noreste del

No queremos dejar pasar la ocasión de comparar la delimitación del yacimiento que nosotros mismos realizamos, con los datos finales obtenidos tras la excavación (Fig. 2, C). Dentro de la zona de protección A se situaba la totalidad del asentamiento tardorrepublicano y la mayor parte del edificio B, cuyo extremo septentrional se encontraba muy alterado por el arado. En cuanto al edificio A, en su mayor parte se localizaba dentro de la zona de protección C, excepto una pequeña parte de su extremo meridional.

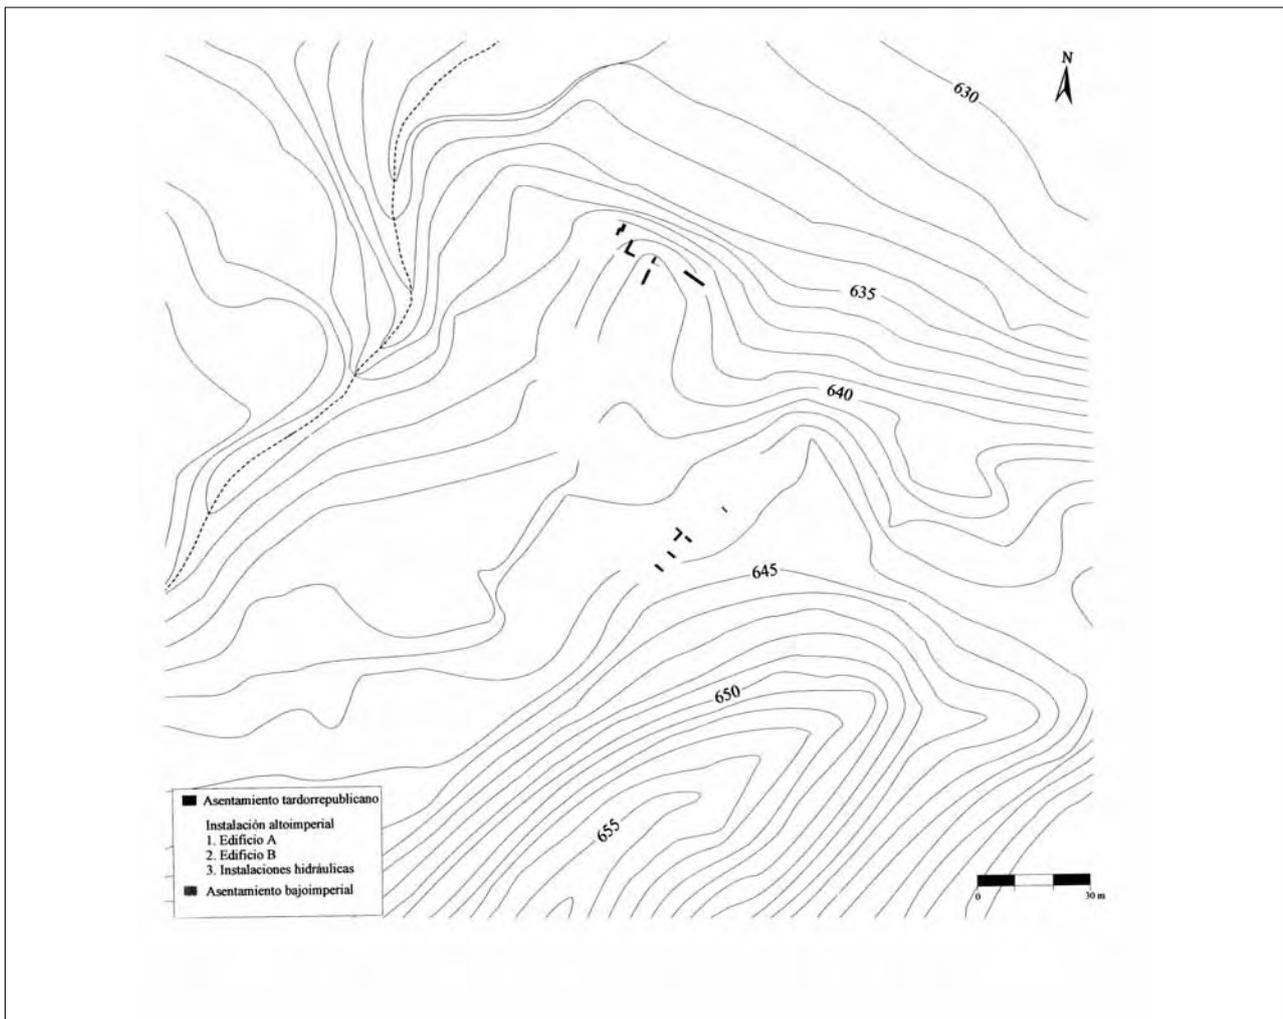
Figura 3. Fases de ocupación y entorno topográfico.

Se sitúa al norte del edificio B (Fig. 3), sobre una pequeña elevación con la cima amesetada y sus laderas

Están situadas al pie de la ladera oeste del asentamiento tardorrepublicano, entre las curvas de nivel de los 636 y 638 m, y a unos 40 m del cauce del Barranco del Infierno (Fig. 3, 3). Siguiendo una orientación N-S se conserva un tramo de unos cuatro metros de longitud perteneciente a una *canalización* de 40 cm de anchura, cuyo fondo está realizado con *tegulae* de 58 cm de longitud por 44 cm de anchura, mientras que las paredes son de piedras medianas trabadas con un mortero de cal y gravilla semejante al utilizado en las piletas

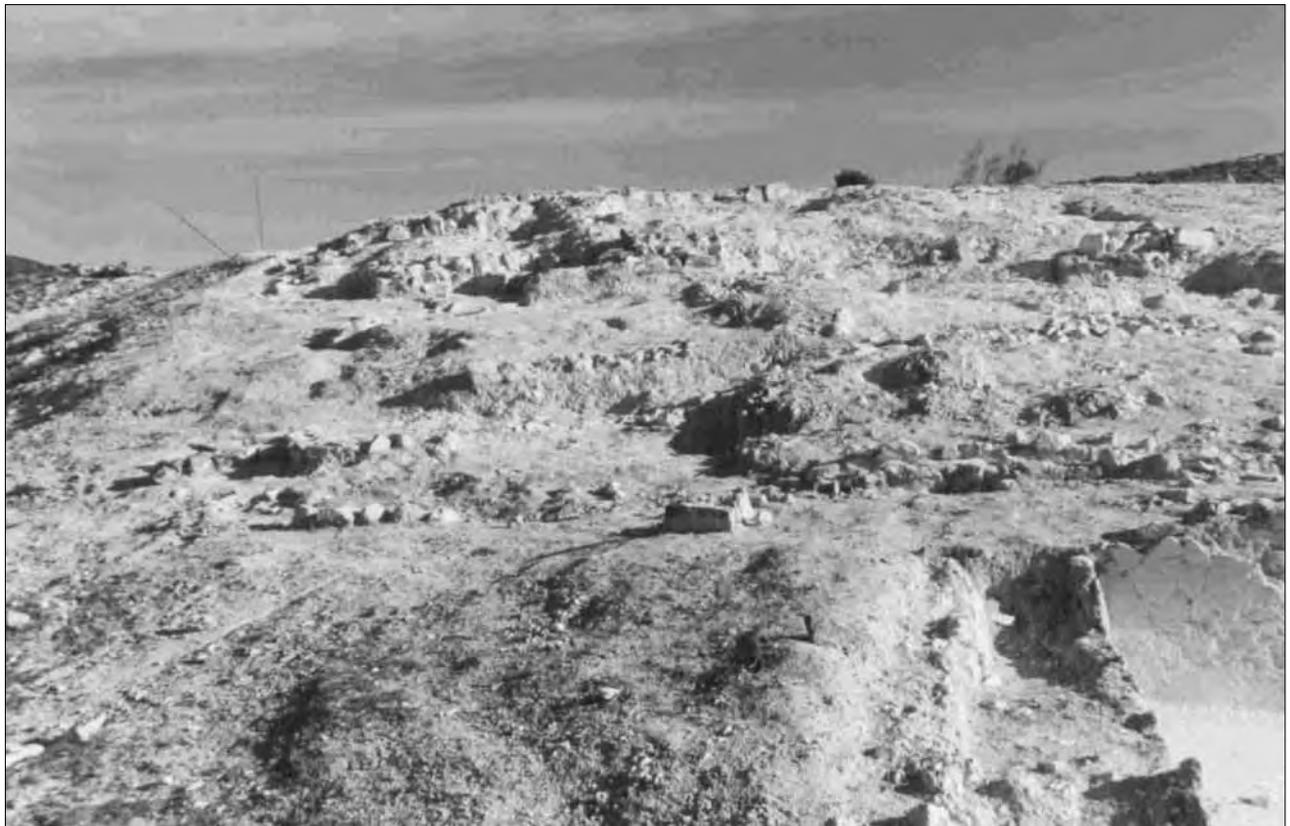
Lámina 2. Ladera occidental del cerro en el que se sitúa el asentamiento tardorrepublicano.

Tras la retirada de las antiguas terreras y de los niveles superficiales, se comprobó cómo apenas existía depósito arqueológico, conservándose parte de las estructuras a nivel de cimentación, mientras que, en otros casos, se habían rebasado los niveles de pavimentación hasta alcanzar el sustrato rocoso (Lám. 2).

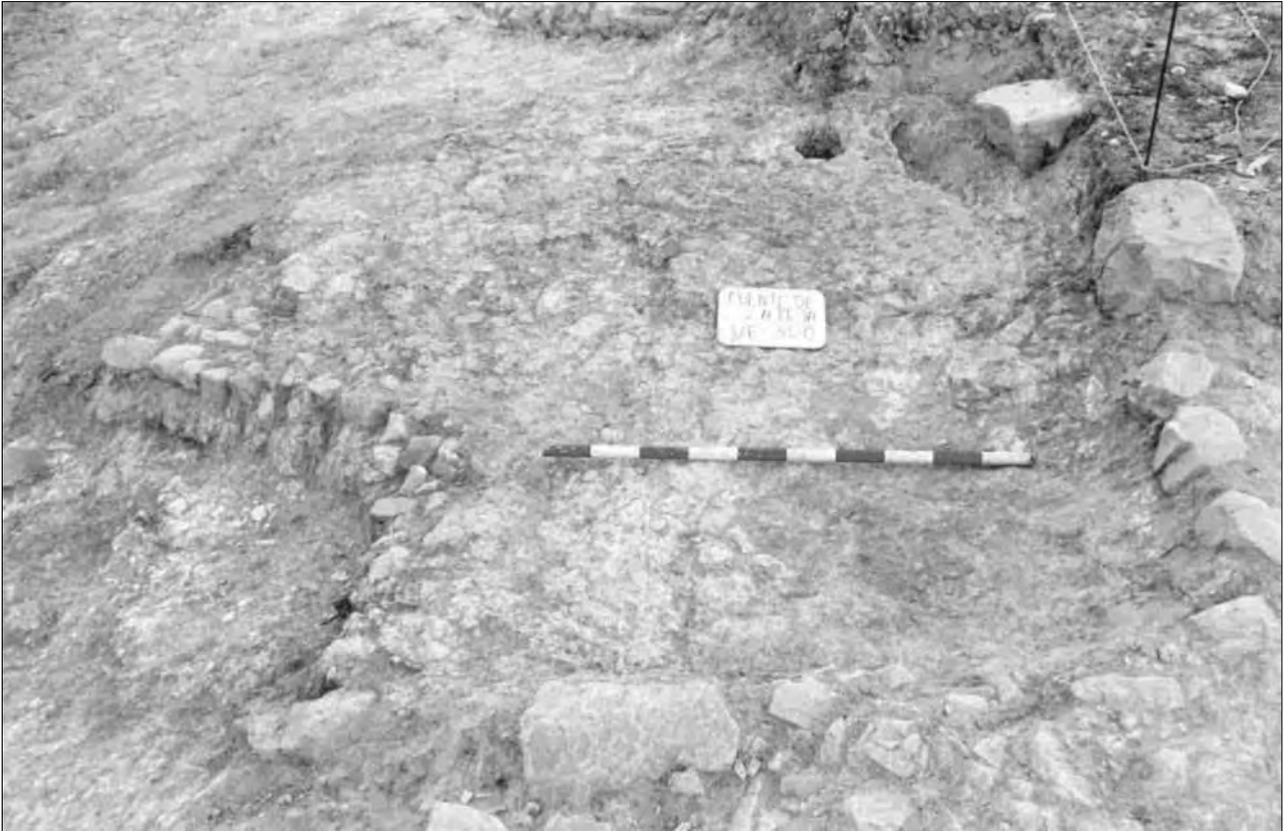
Lámina 3. Pavimento de una de las estancias de época tardorrepublicana.

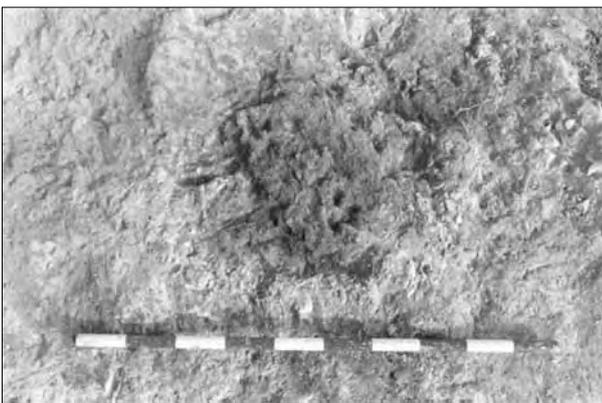
Lámina 4. Detalle del fondo de un pequeño horno metalúrgico excavado en la roca.

En la parte alta de la ladera oeste se ha documentado el fondo de un pequeño horno metalúrgico de planta circular, de unos 50 cm de diámetro, excavado en la roca, en cuyo interior se conservaban restos de escorias de hierro (Lám. 4). Este horno estaba amortizado por un relleno (U.E. 3136) con cerámicas ibéricas pintadas y algunas cerámicas finas importadas (Fig. 4).

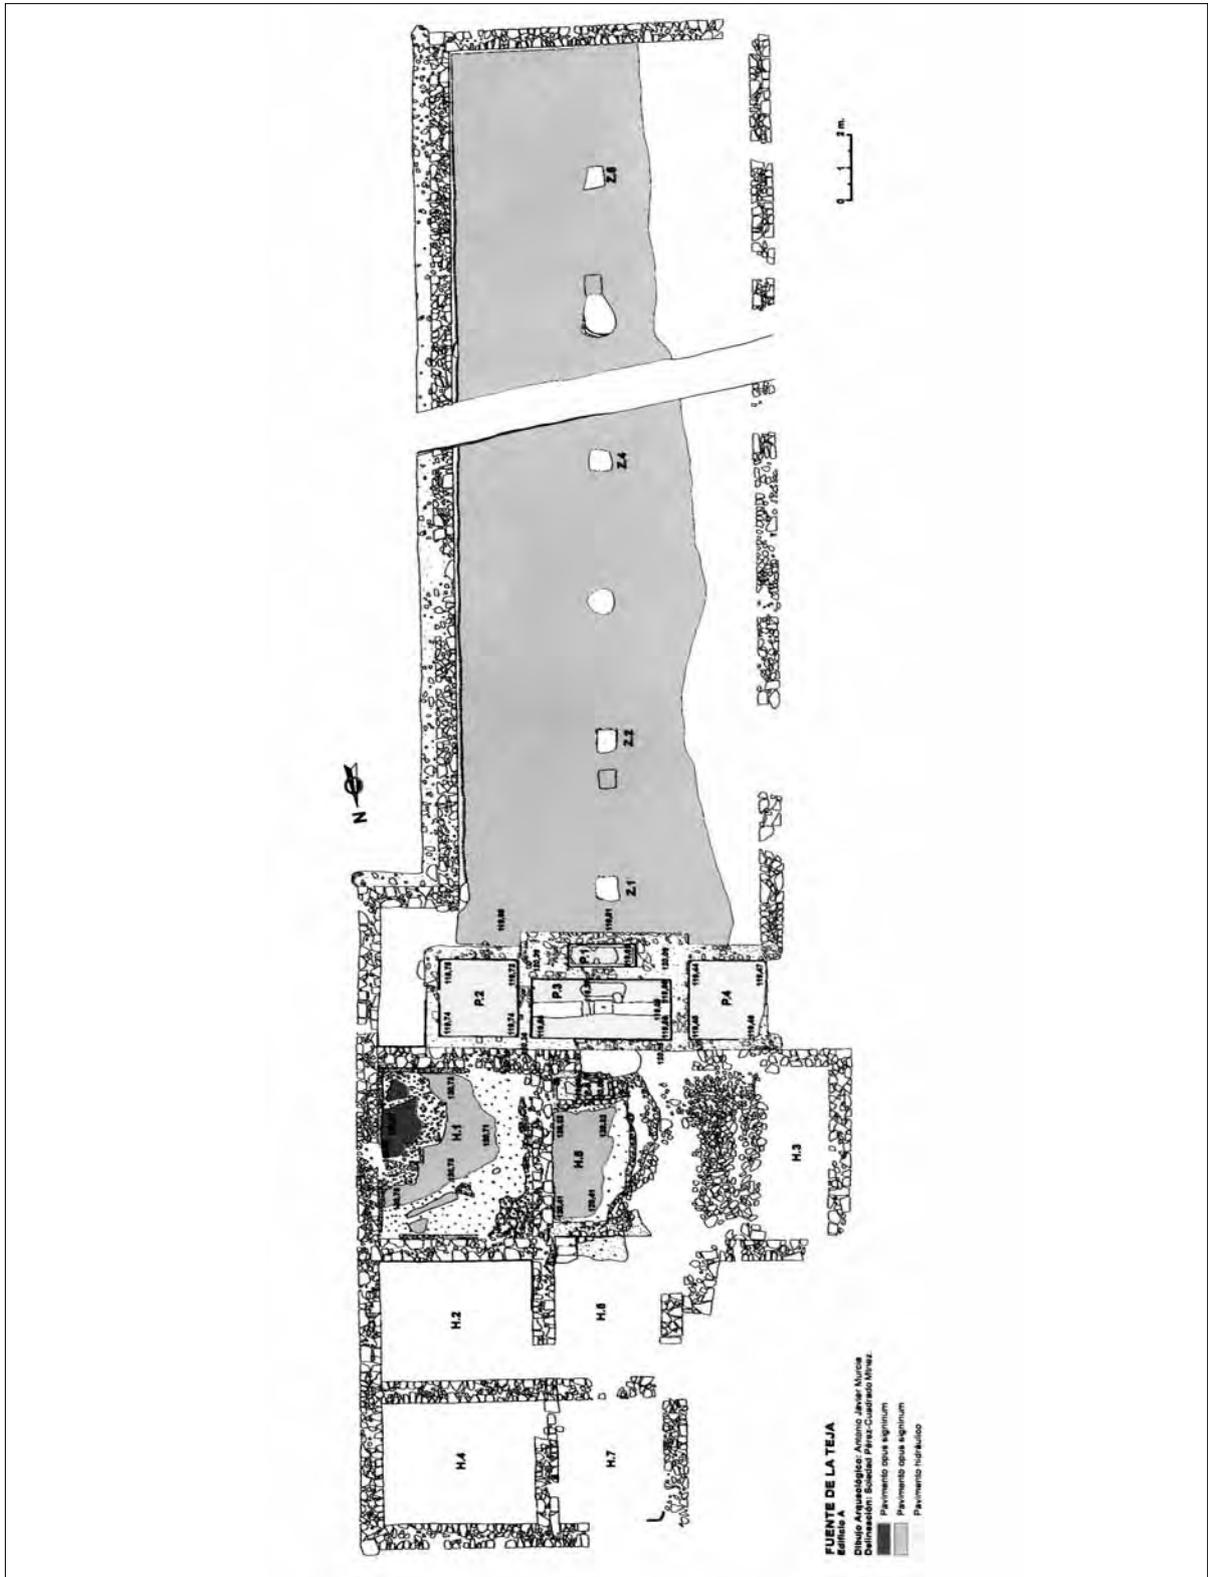
Figura 5. Instalación altoimperial. Planta del edificio A.

Su excavación en extensión ha permitido individualizar un edificio con planta rectangular con una longitud máxima en sentido N-S de 45 m y una anchura máxima de 15 m en dirección E-O. Presenta dos cuerpos netamente diferenciados, uno más ancho y compartimentado en siete estancias, que se sitúa en el extremo N y una amplia y alargada sala dispuesta al S⁸ (Fig. 5).

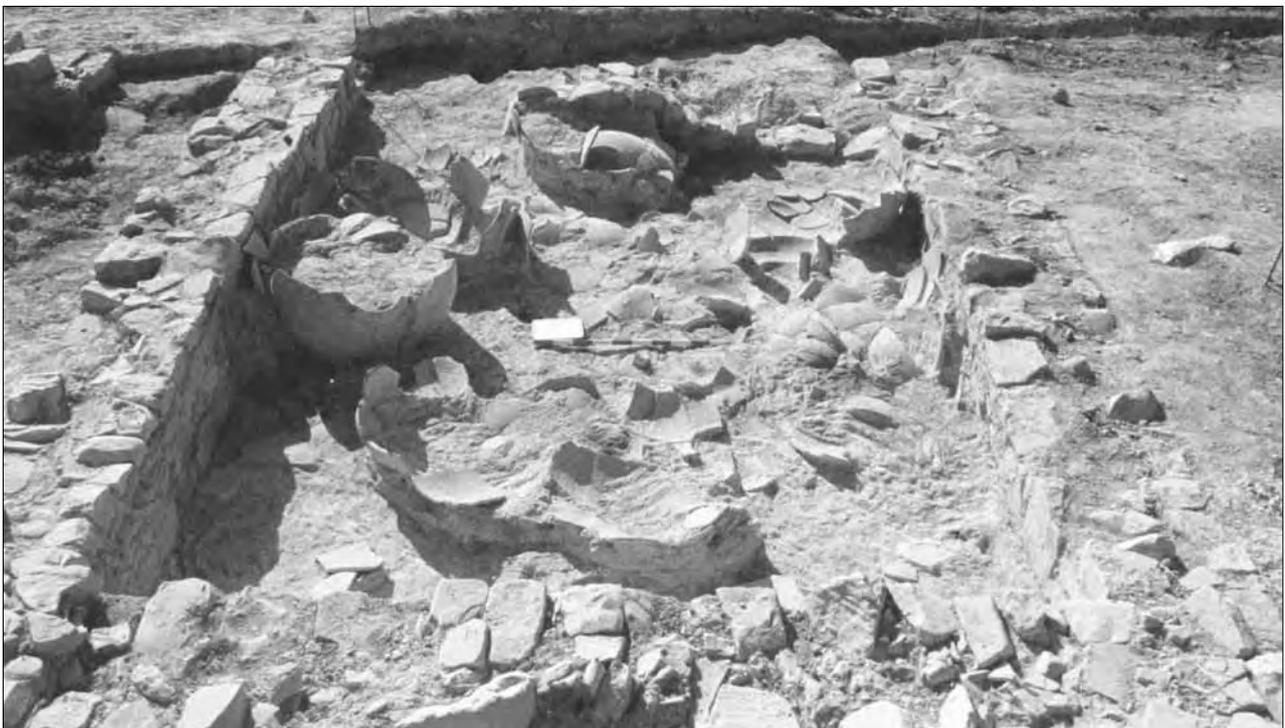
Lámina 5. Nivel de destrucción altoimperial en el interior de la *habitación nº 4*.

Los tres primeros estratos documentados en su interior (UU.EE. 4234, 4250, 4272) apenas contenían materiales arqueológicos, a excepción de algunos fragmentos de ímbrices, siendo frecuentes las bolsas de tierra cenicienta, junto a concentraciones de tierra anaranjada, probablemente resultante de la disolución de los alzados de los muros. A continuación se diferencio un nivel de destrucción (U.E. 4278) compuesto por varios utensilios de hierro y plomo, numerosos clavos localizados junto al vano de acceso, y un conjunto de cinco *dolia* (Fig. 6) de similares características, que indican la función de almacén para este espacio (Lám. 5).

El primer nivel de colmatación documentado en el interior de la habitación (U.E. 4208) estaba compuesto por una tierra de color amarillo, muy compacta y homogénea, con algunos fragmentos de enlucido y pequeñas bolsadas cenicientas; bajo éste se disponía una potente capa de disolución de adobes (U.E. 4209), entre la que se intercalaban restos de maderos carbonizados procedentes de la techumbre; en el extremo septentrional de la estancia se diferenció la impronta (U.E. 4207) de un madero de 3,6 m de longitud y 30 cm de anchura máxima, en cuyo interior apenas conservaba restos de madera carbonizada y que se podría identificar con una viga *par* o *cabia*, que se dispondría en sentido longitudinal a la estancia, conformándose así una cubierta a una sola vertiente. Sobre un pavimento de tierra apisonada similar a los ya descritos, se registró un nivel de destrucción (U.E. 4216) compuesto por un conjunto de pesas de telar concentradas en la esquina SO de la habitación, junto a éstas se encontraba una losa circular de piedra con numerosas marcas incisas en su extremo superior realizadas con un instrumento cortante; en el resto de la estancia se registraron una pequeña piedra de afilar, algunos instrumentos de hierro, así como un variado

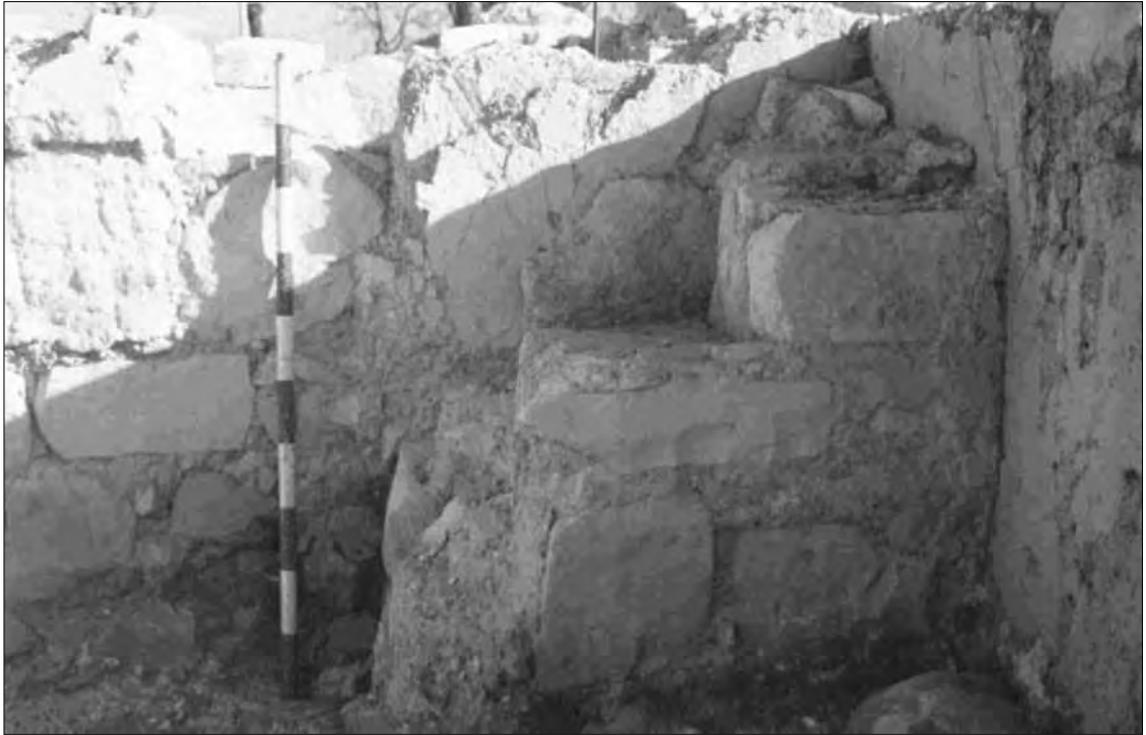
Lámina 6. Detalle de las escaleras situadas en el interior de la *habitación n° 6*.

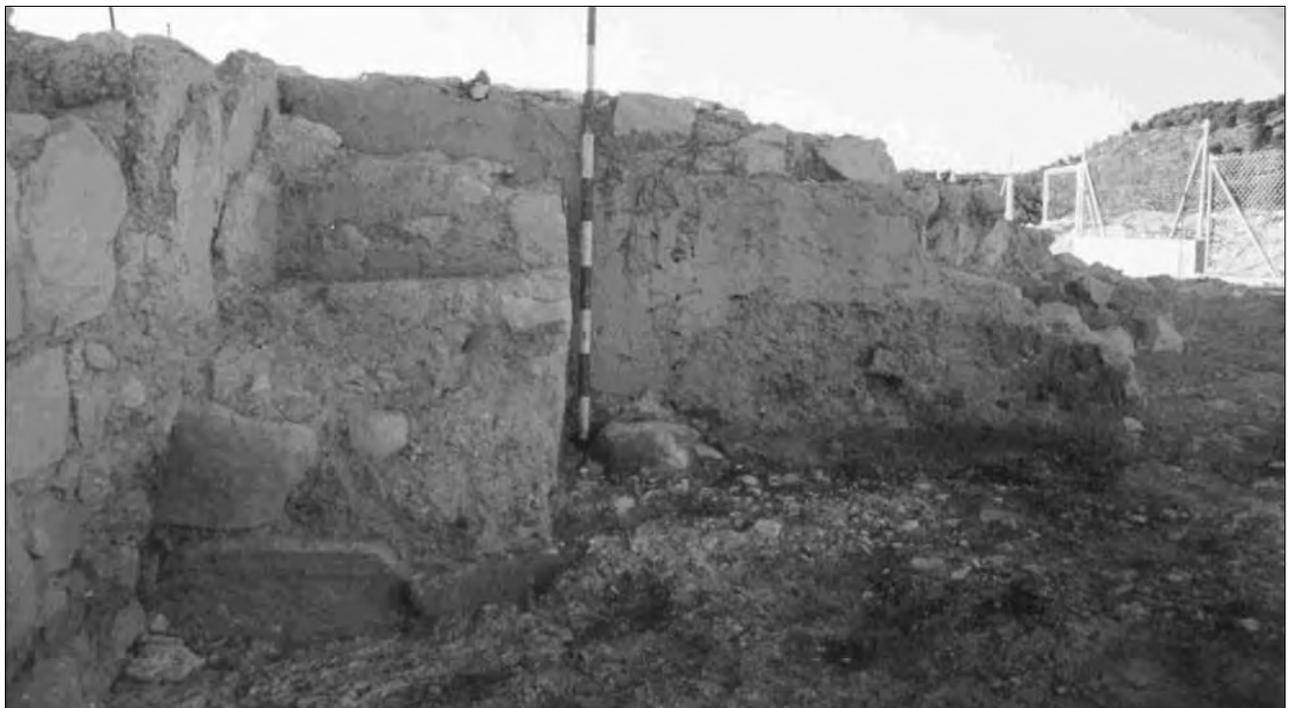
Lámina 7. *Habitación n° 6*. En la parte izquierda de la imagen, escaleras de acceso a la *habitación n° 5*; en la parte derecha, en primer término, preparado de argamasa, al fondo, impronta en el enlucido de la pared de la piedra de sustentación de los arbores.

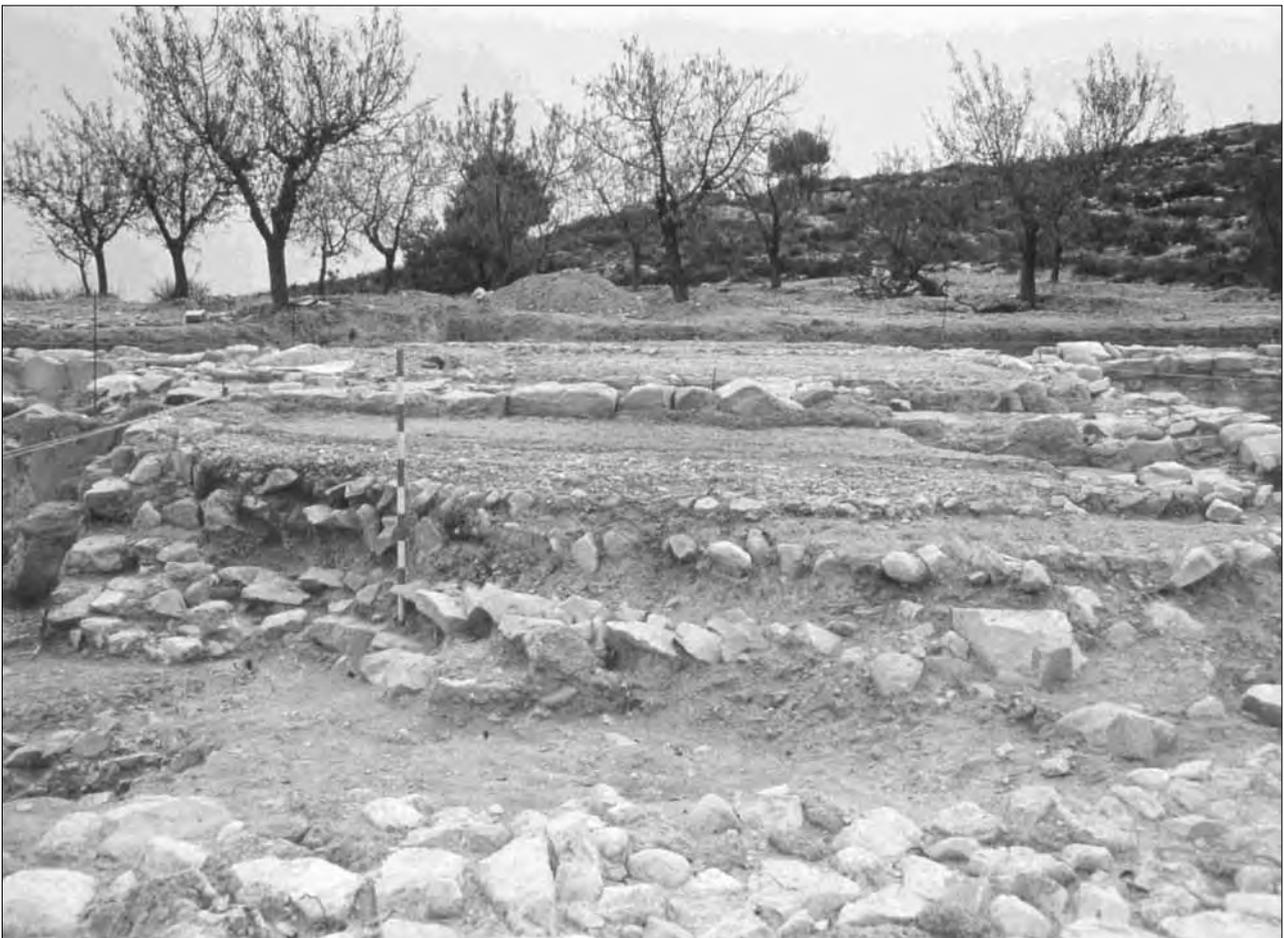
Lámina 8. Vista de la *habitación nº 5*, en la que se aprecia la inclinación de su pavimento y sus diferentes rellenos constructivos.

cuyo pavimento se encuentra inclinado hacia el extremo meridional, donde se inserta una pequeña pileta revestida con un mortero hidráulico, con medias cañas en la zona de intersección con las paredes y un pequeño depósito en la parte central para facilitar su limpieza; esta estructura tuvo una comunicación directa con la pileta número 3, tal y como demuestra la impronta conservada en la pared norte de esta última. El extremo occidental de la sala no se ha conservado, por lo que se desconocen sus dimensiones exactas y su relación con la *habitación nº 3*. Bajo el *rudus* del pavimento se han podido diferenciar cuatro rellenos constructivos, el primero, de menor espesor, está compuesto por tierra amarilla; a continuación aparece un relleno de piedras de tamaño medio; el tercer estrato está compuesto por tierra amarilla y pequeñas piedras y, finalmente, un potente relleno de grandes piedras (Lám. 8). El muro norte de la estan-

cia, con el fin de aguantar los empujes de estos rellenos, está construido con piedras de tamaño medio trabadas con argamasa, aumentando progresivamente su grosor hacia la parte inferior. La sala dispondría de una comunicación directa con las piletas por medio de un vano situado en el muro meridional.

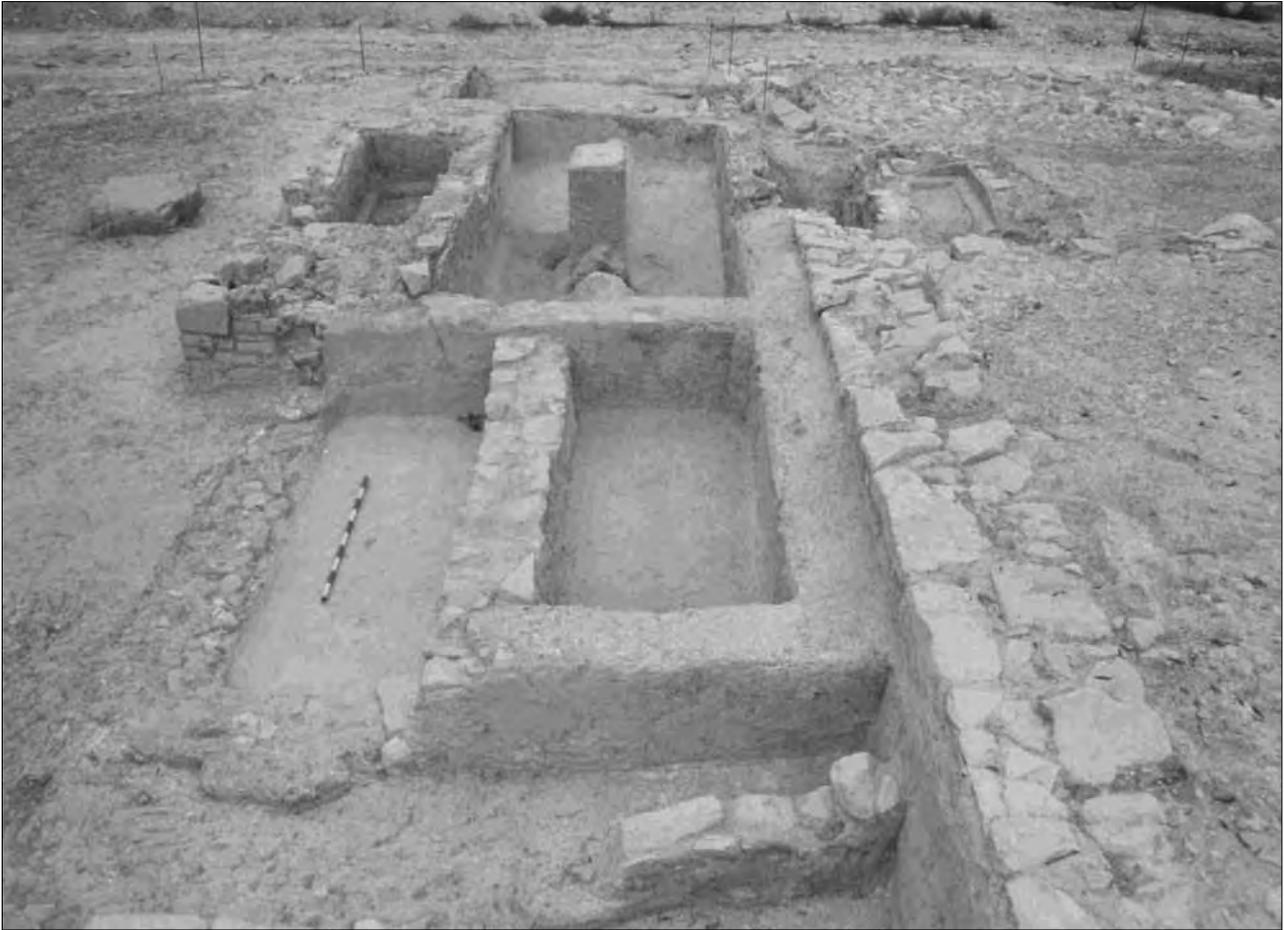
Lámina 9. Vista general del conjunto de piletas dispuestas en el extremo septentrional de la *habitación n.º 8*.

De acuerdo con estas características, el proceso de decantación debía de iniciarse en la *habitación n° 5*, donde el líquido obtenido en el prensado se depositaría en la *pileta n° 5*, cuya función quizá pudo ser la de separar el aceite del primer prensado. El recorte que aparece en la parte superior del muro norte de la *pileta n° 3* seña-

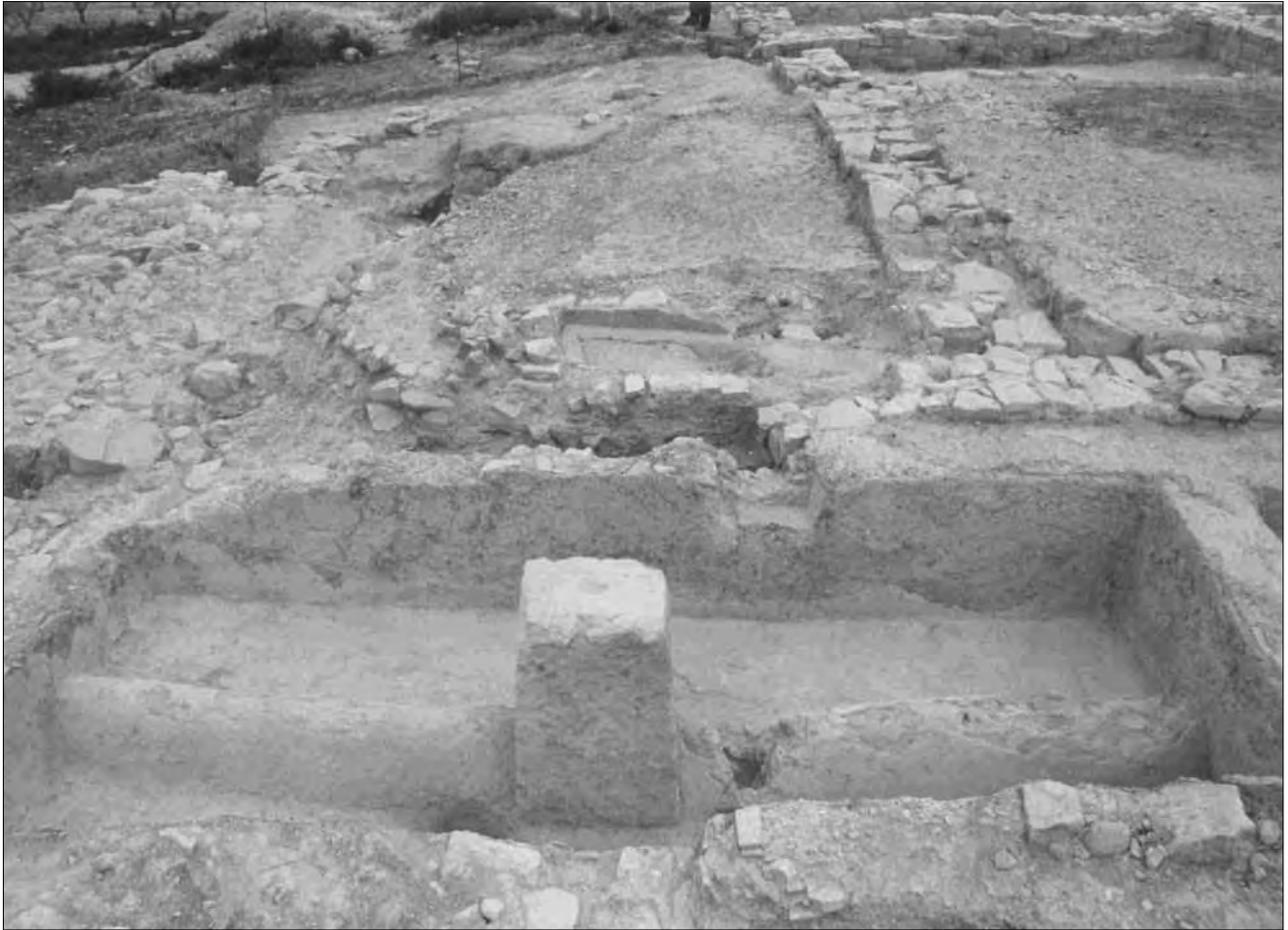
Lámina 10. En primer término *pileta* nº 3, con el contrapeso situado en la parte central; al fondo, a la derecha, parte de la *habitación* nº 1, y en el centro la *habitación* nº 5.

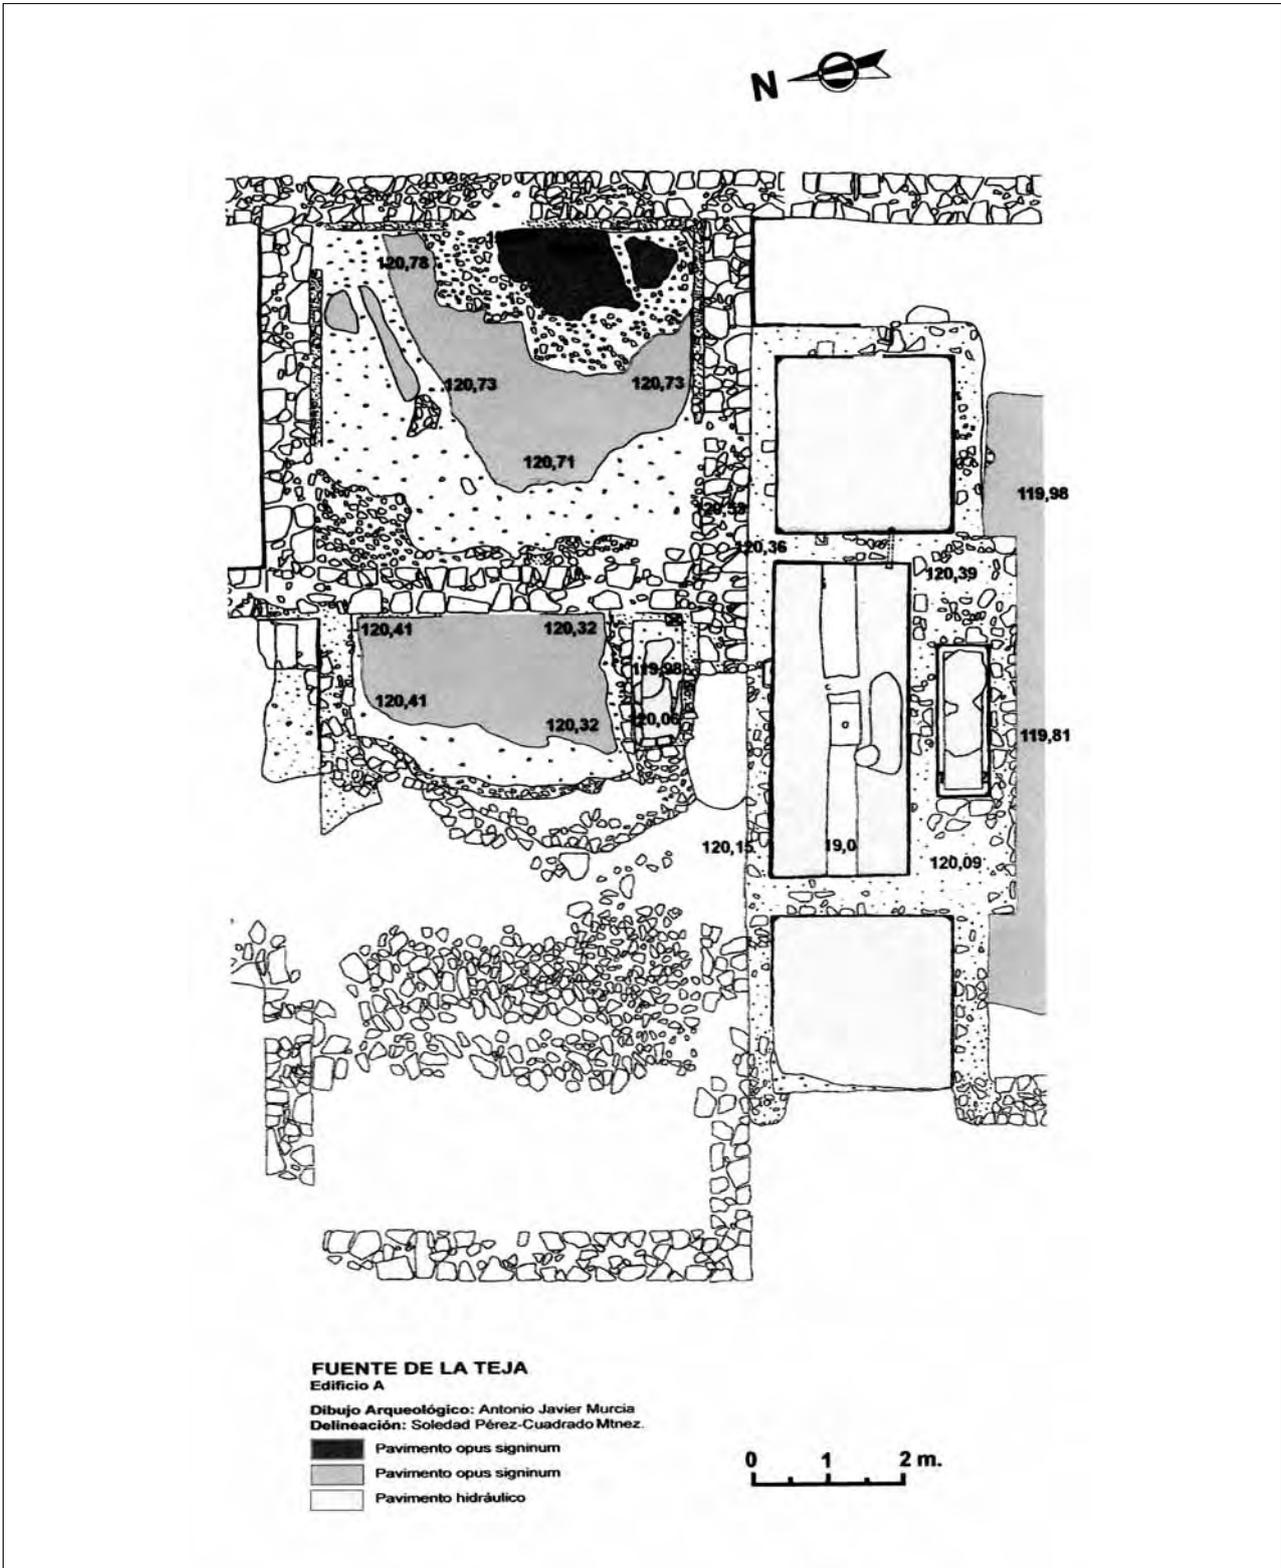
Figura 7. Detalle de la zona de prensado y decantación del aceite.

la existencia de una comunicación directa con la *pileta n.º 5*. Desde esta última, el líquido pasaría al primer compartimento de la *pileta n.º 3*, donde el agua de vegetación y los restos de materia orgánica se irían acumulando en el fondo y pasarían, por el conducto situado a ras del suelo, al segundo compartimento, mientras que el aceite acumulado en la superficie podía ir siendo recogido. El papel que en este proceso de decantación desempeñan el resto de piletas es difícil de valorar; no se puede descartar que se utilizaran para depositar los productos obtenidos en la *pileta n.º 3*, el aceite, agua de vegetación y los residuos sólidos, o bien que alguna de ellas, como la *pileta n.º 2*, pudiera contener agua destinada a facilitar el proceso de decantación (Fig. 7).

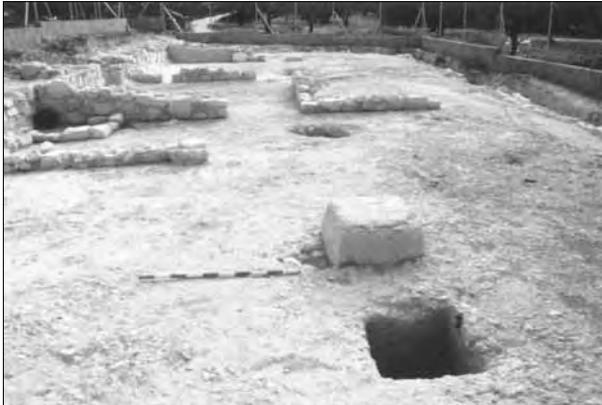
Lámina 11. Panorámica del interior de la *habitación nº 8*.

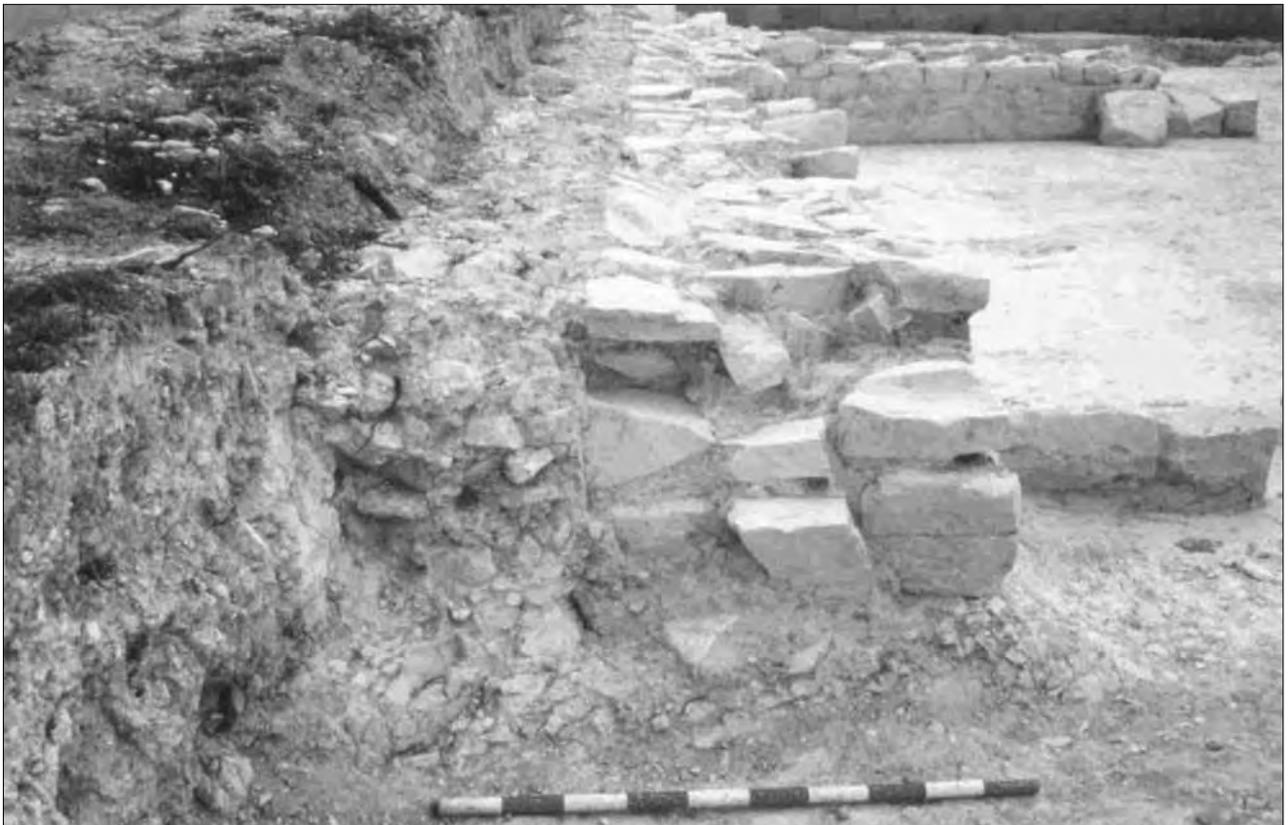
Lámina 12. Vista en sección, aprovechando la rotura realizada por la construcción del canal del Taibilla, del muro de cierre de la *habitación nº 8*, y del refuerzo exterior.

sala se situaban seis zapatas de piedra embutidas en el pavimento, dispuestas longitudinalmente a intervalos de 3,5 m, cuya función debió ser la de servir de soporte a un pilar de obra o de madera sobre el que se apoyarían las vigas de sustentación de la techumbre (Lám. 11). De ellas se conservan las n.º 1, 2, 4 y 6, mientras que las otras dos fueron extraídas, probablemente, durante la construcción del asentamiento bajoimperial. Los muros que la delimitan están realizados en el mismo aparejo que el resto del edificio, destacando la particularidad de que al exterior del muro este se adosa una estructura realizada con un mortero de cal, piedras y algunos fragmentos cerámicos, de 40 cm de grosor, cuya función podría ser la de impermeabilizar este muro, que recordemos estaba forrando un gran recorte practicado en la ladera del monte (Lám. 12).

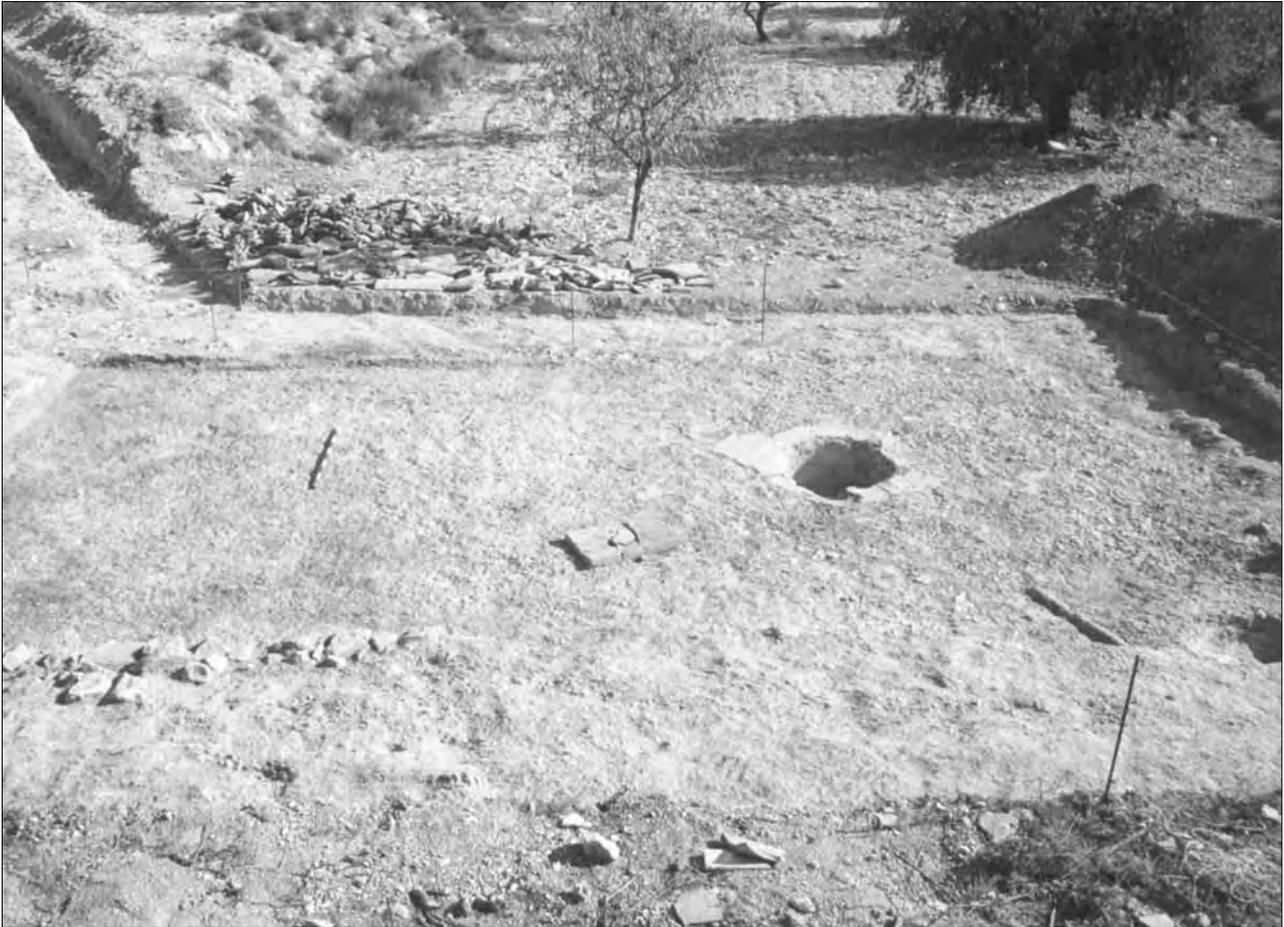
Lámina 13. *Habitación nº 9 (edificio B).*

Para la construcción de la primera de ellas, *habitación* nº 9, se rebajó la roca natural, marcando así el espacio interior de la estancia, cimentando los muros sobre la misma roca; de las estructuras que debían delimitarla, sólo se ha conservado parte de la cimentación del muro norte y un pequeño tramo del muro oeste, en cuyo extremo meridional se conserva un gran bloque de toba que estaría marcando la jamba del vano de comunicación con la *habitación* nº 10. Las paredes norte y este conservan un enlucido realizado con cal y gravilla similar al de la *habitación* nº 2; toda la estancia está pavimentada con *opus signinum*, con una ligera pendiente hacia el extremo occidental de la habitación, donde se encuentra una poceta circular de 76 cm de diámetro por 38 cm de profundidad. La parte oriental

de la sala posee medias cañas en las intersecciones con las paredes, que en la parte occidental se separan de éstas y convergen en el citado pilón (Lám. 13).
