INTERVENCIÓN ARQUEOLÓGICA EN EL YACIMIENTO ROMANO DE LA FUENTE DE LA TEJA (CARAVACA DE LA CRUZ, MURCIA): FASES DE OCUPACIÓN

ANTONIO JAVIER MURCIA MUÑOZ

Museo Arqueológico Municipal de Cartagena

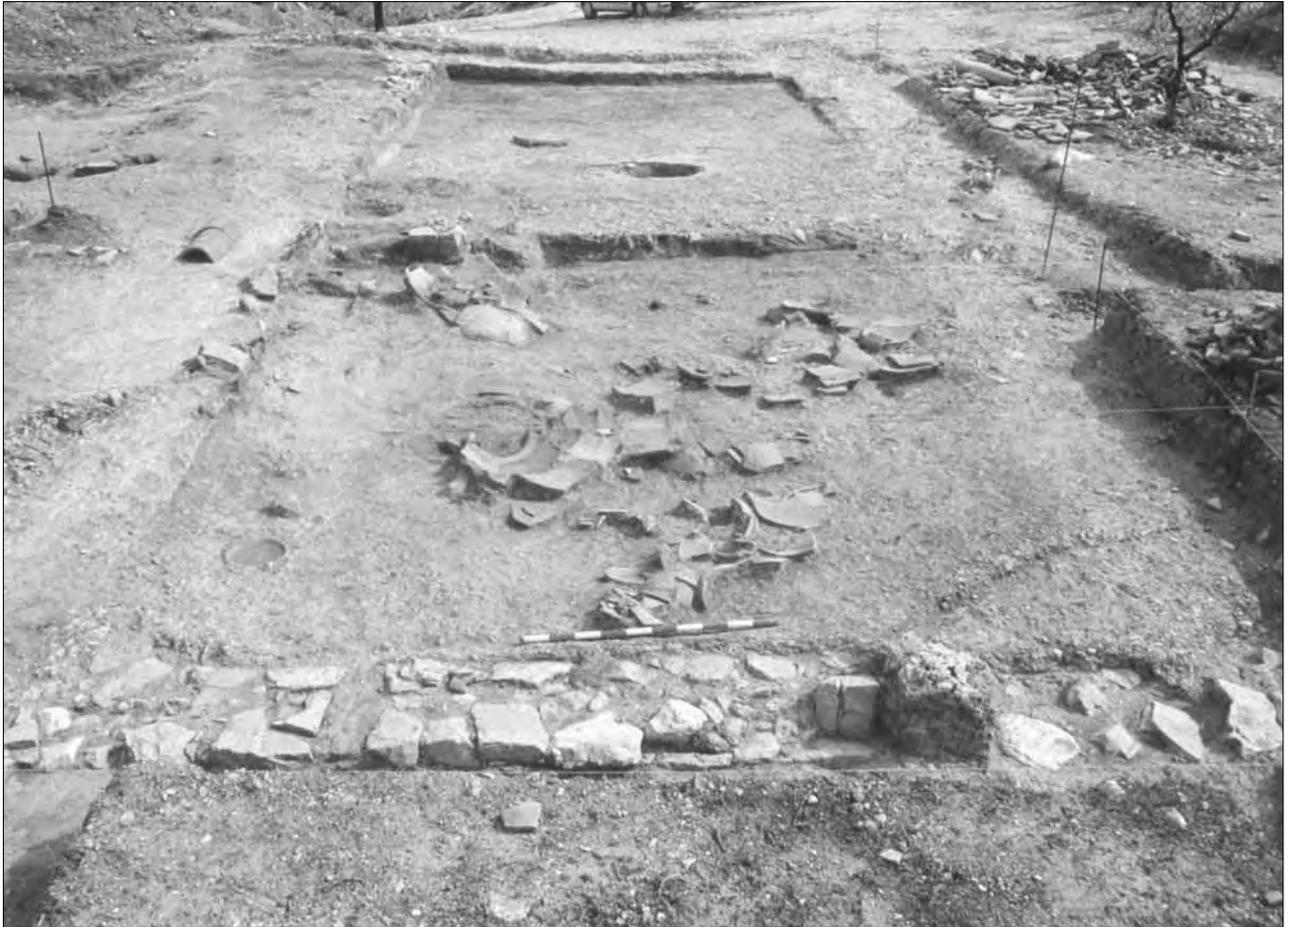
Lámina 14. En primer término *habitación n° 10*, con su nivel de destrucción, al fondo la *habitación n° 9*.

estratigráfica es muy similar a la de la *habitación nº 9*, con un nivel de destrucción compuesto por varios *doliae* junto con algunas de sus tapaderas (Lám. 14). Bajo uno de estos contenedores se documentó una bolsada de tierra marrón, con numerosos huesos de aceitunas¹⁵.

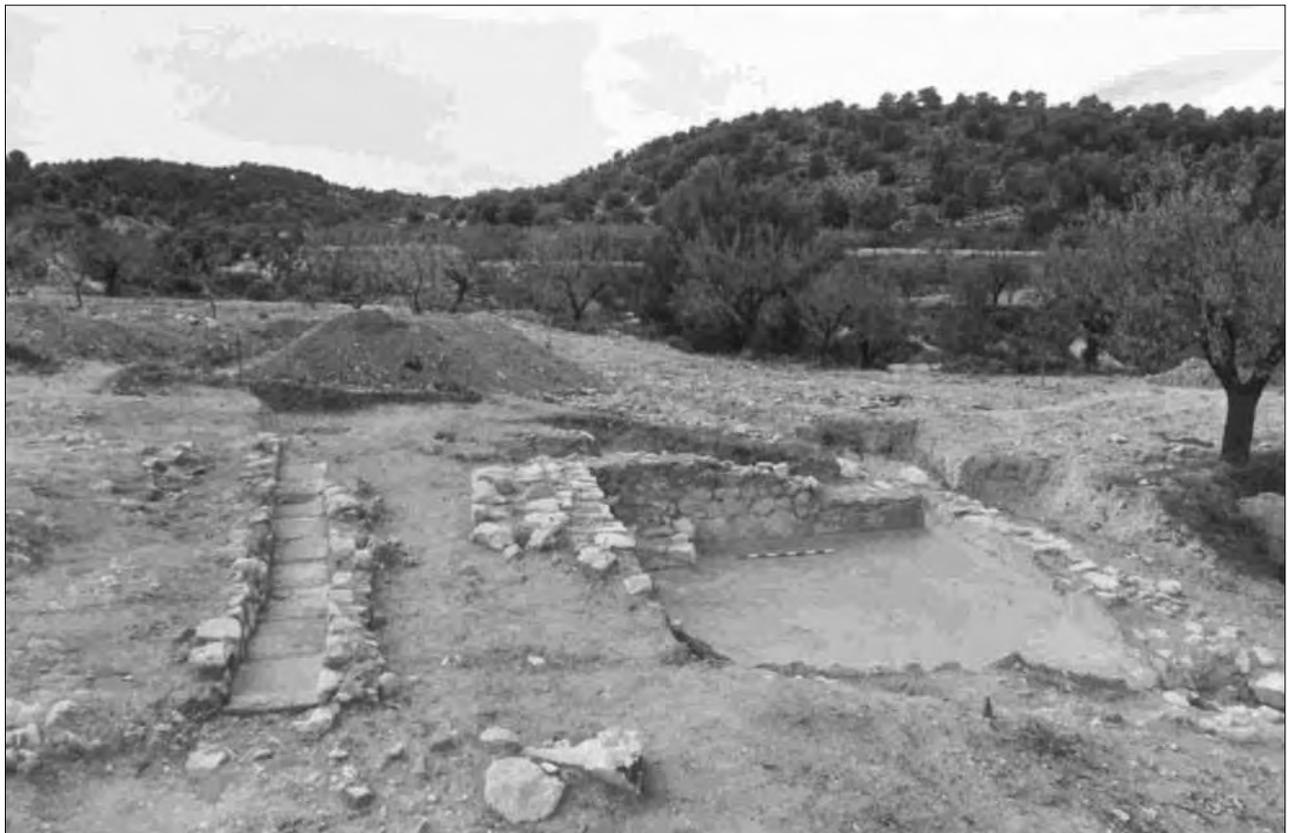
Lámina 15. Estructuras hidráulicas. A la izquierda canalización con el fondo realizado con *tegulae*, a la derecha balsa de planta rectangular.

Están situadas al pie de la ladera oeste del asentamiento tardorrepublicano, entre las curvas de nivel de los 636 y 638 m, y a unos 40 m del cauce del Barranco del Infierno (Fig. 3, 3). Siguiendo una orientación N-S se conserva un tramo de unos cuatro metros de longitud perteneciente a una *canalización* de 40 cm de anchura, cuyo fondo está realizado con *tegulae* de 58 cm de longitud por 44 cm de anchura, mientras que las paredes son de piedras medianas trabadas con un mortero de cal y gravilla semejante al utilizado en las piletas

Inmediatamente al oeste de la canalización, y a una cota inferior, se dispone una *balsa* de planta rectangular, con unas dimensiones de 4,5 m de largo y 3,7 m de ancho, con las paredes revestidas con un mortero hidráulico. Adosado en el interior de la esquina SE hay un rebanco de planta rectangular de 1 m de largo y 60 cm de ancho. Sus paredes están hechas con piedras trabadas con el mismo mortero empleado en el resto de la instalación altoimperial. El fondo de la balsa está ligeramente inclinado hacia el ángulo NO, donde se aprecian las huellas de un pequeño sumidero. En los rellenos de colmatación diferenciados, únicamente se han documentado algunos fragmentos informes de *terra sigillata africana A* y de *terra sigillata sudgálica*.

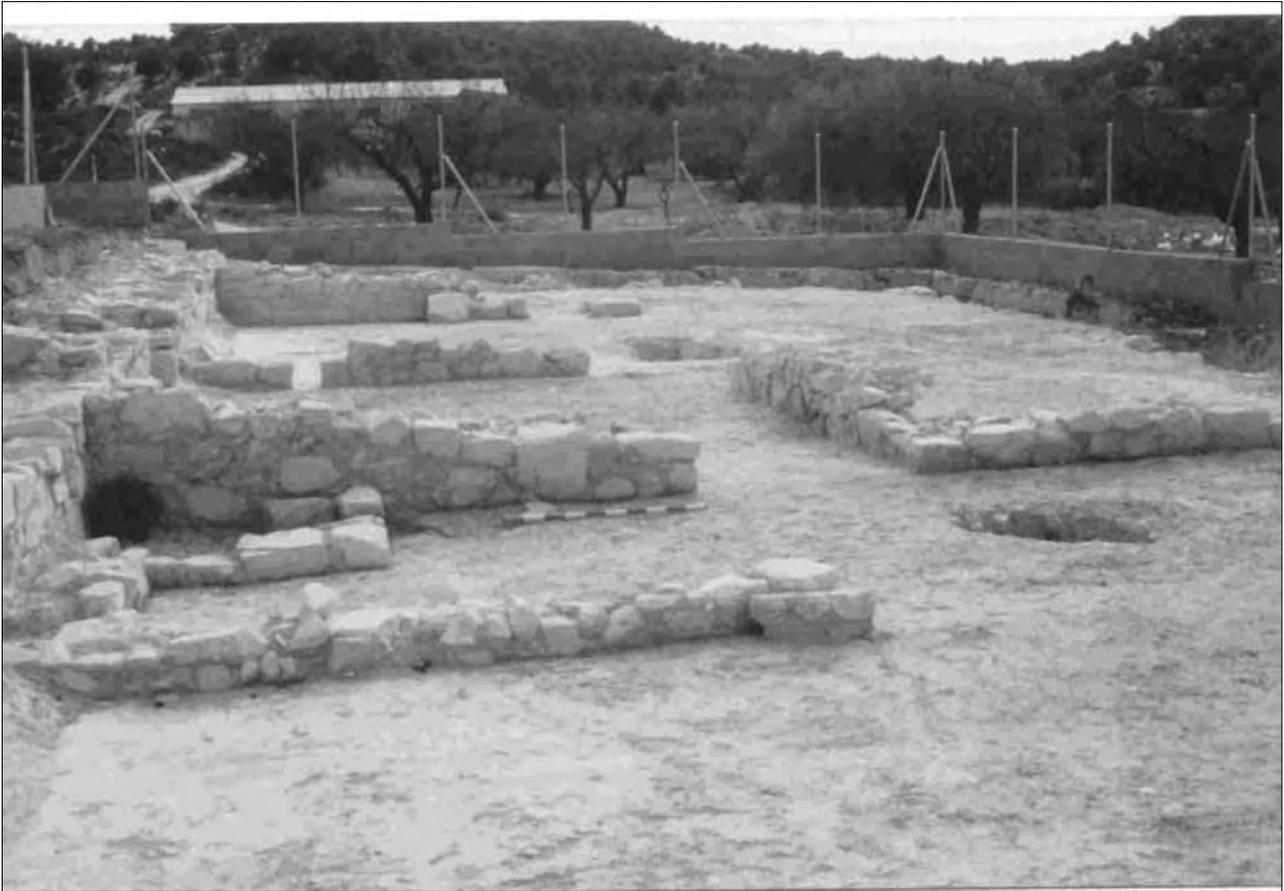
Lámina 16. Compartimentación bajoimperial en el interior del espacio nº 8.

Durante el siglo III d.C. se produce una reocupación parcial del edificio A, centrada fundamentalmente en el espacio nº 8, desconociéndose por el momento si esta ocupación afecta a algunas zonas del edificio B (Lám. 16).

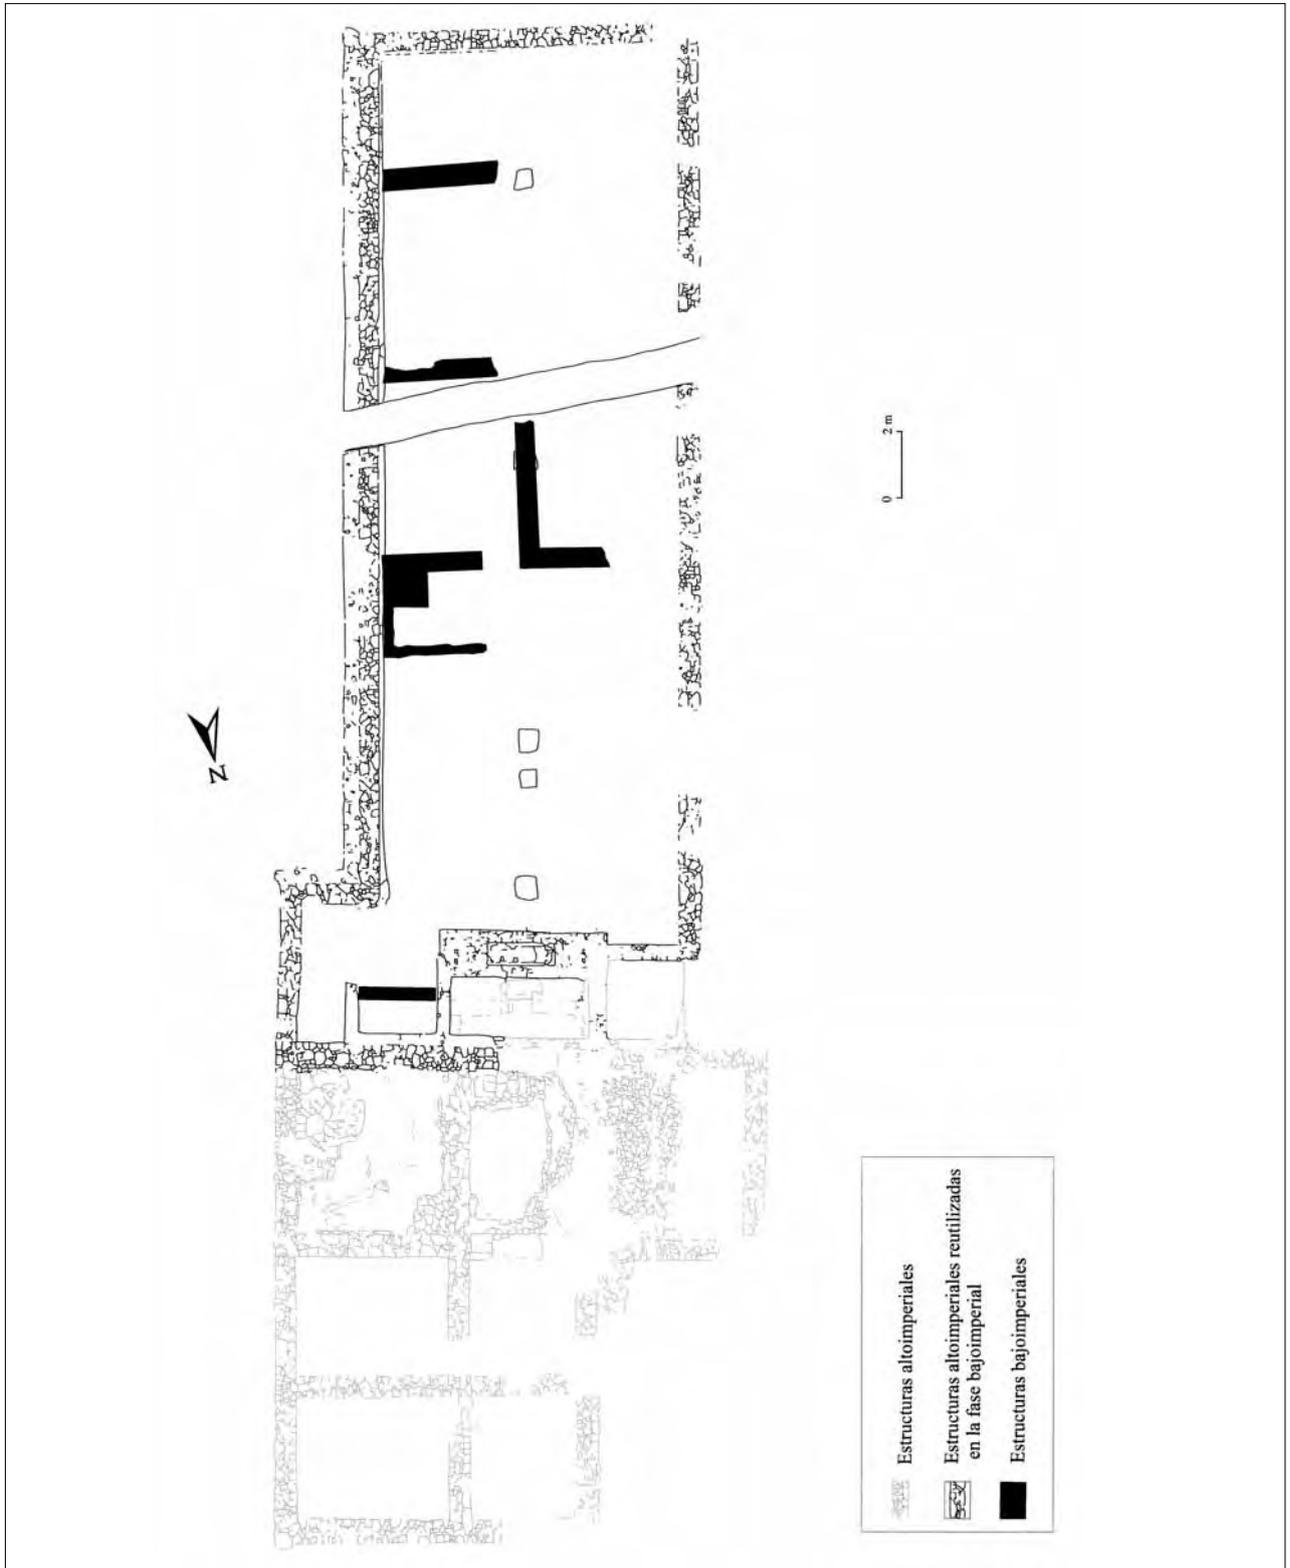
Figura 9. Planta de la fase de ocupación bajoimperial.

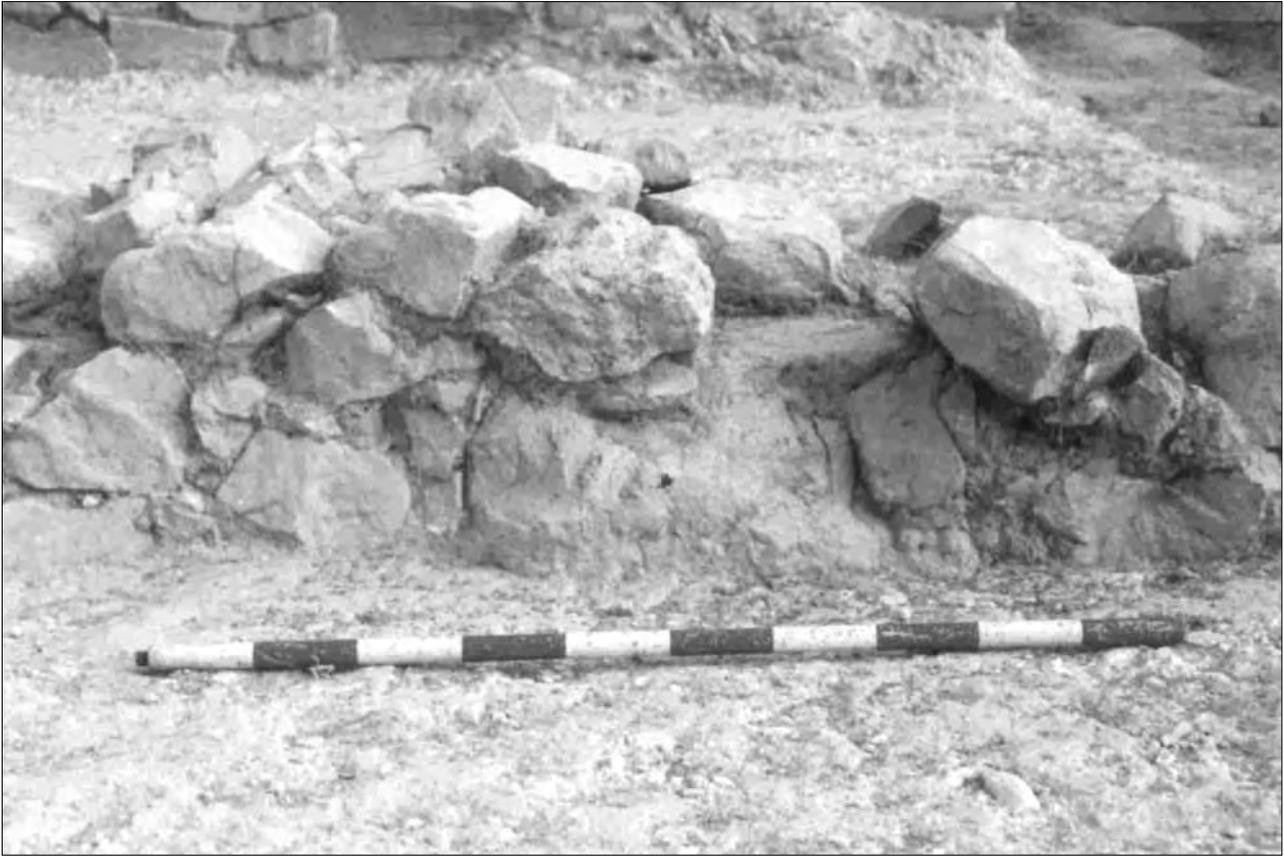
Lámina 17. Detalle de la zapata nº 3 amortizada por una estructura del asentamiento bajoimperial.

Los derrumbes y colmataciones que se depositaron tras la destrucción de la instalación son retirados hasta alcanzar el nivel de pavimento. De esta manera, apoyándose directamente sobre el suelo de *opus signinum* y en el muro de cierre oriental, se construyen toda una serie de estructuras que compartimentan esta gran sala, que presentan una ligera desviación hacia el SO con respecto al edificio anterior (Fig. 9); todas presentan unas características muy similares, empleando piedras reutilizadas de la propia factoría, dispuestas en hiladas aleatorias, trabadas con un barro de color amarillento, rellenándose en muchos casos los intersticios con fragmentos cerámicos y trozos de téglulas e ímbrices. En este mismo momento se debieron extraer las zapatas 3 y 5 de sustentación de los pilares de apoyo de la techumbre de la factoría, cuyos huecos son rellenados con una tierra de color amarillento muy compactada, similar a la empleada como aglutinante en las estructuras, mientras que la zapata número 4 y posiblemente la 6, quedan integradas en los muros de compartimentación (Lám. 17). La mitad sur
